## Ardahan Kalesi Koruma Sorunları ve Çözüm Önerileri

## Conservation Problems and Resolutions for Ardahan Castle

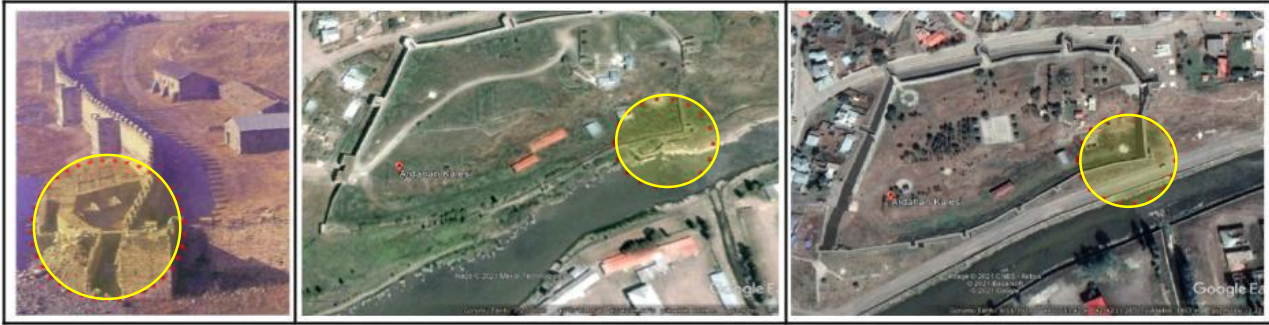
taşması sonucu; zeminden yükselen suyun duvarlara girmesi, kararma, renk değişikliği, derzlerde boşalma gibi hasar ve problemlere sebep olmuştur. Ayrıca kalenin güneydoğu köşesinde nehre doğru en fazla çıkma yapan ve suyun akıntısına en fazla maruz kalan büyük burç duvarı kısmi olarak çökmüştür. Yıkılan burcun ana duvar üzerindeki izleri okunuyor olmakla birlikte kıyı ile sur duvarları arasında gerçekleşen yol çalışması sırasında bu burcun tamamen yıkıldığı hava fotoğraflarından da anlaşılmaktadır (Şekil 7). Güneydoğu köşedeki bu burcun yıkılması yakınındaki sur duvarlarında da ayrışma ve yapısal çatlaklara neden olmuştur (Karakoyun Yaşar, 2022: 77) (Şekil 8).

Şekil 7. Ardahan Kalesi Güneydoğu Burcu Kismen Çökmüş Durumu (solda) (URL 1'den işlenerek, 2020), 2006'da Var Olan (ortada) ve 2021'de Yok Olan Burcun (sağda) Hava Fotoğrafları

güneydoğu köşedeki burcun tamamı yıkılmıştır. Kale duvarlarını destekleyen en büyük burçlardan birinin yıkılmasıyla doğu ve güney sur duvarlarının bu kısımlarında derin yapısal çatlaklar meydana gelmiştir. Üstelik hem yolun kullanımı sırasında araçların oluşturduğu hem de kalenin doğu yönünde bulunan mağaralarda yapılan kazı çalışmalarında meydana gelen titreşimlerle zamanla yapıdaki bu hasarların artması mümkündür. Yolun hemen kıyı tarafına betonarme perde duvar biçiminde yapılan su taşkın bendi, ilk algılanan baskın bir yapısal eleman olduğundan kale silüetinin görsel bütünlüğüne büyük oranda zarar vermektedir (Şekil 11).

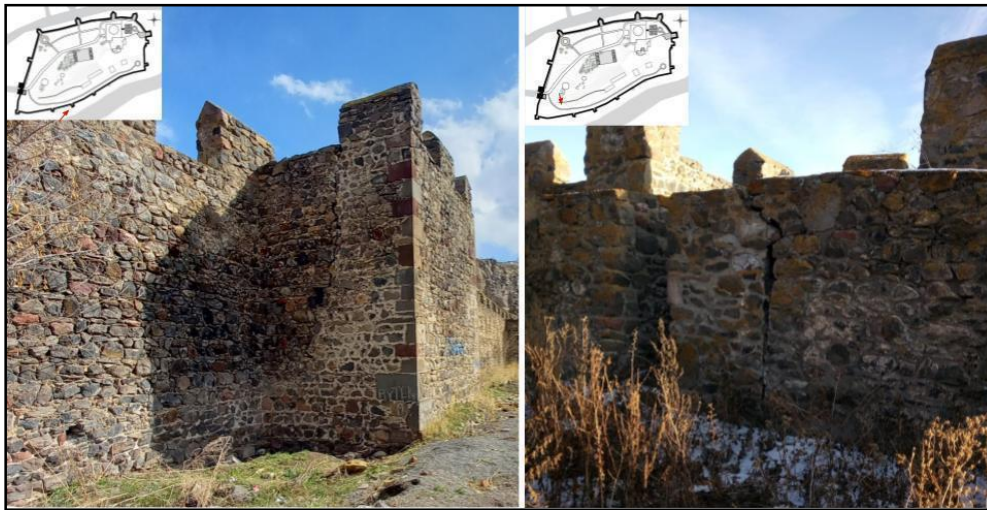
Şekil 8. Ardahan Kalesi Güney Surlarında Çatlaklar

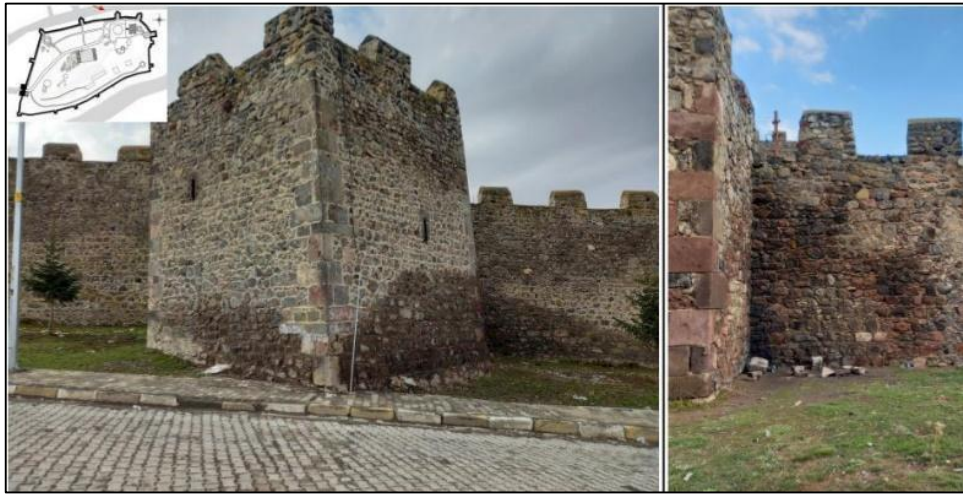
çatlakların oluşmasına sebep olmaktadır (Ahunbay, 2004; Zakar ve Eyüpgiller, 2015), (Şekil 9). Ardahan, yüksek rakımda olması ve yüzey şekillerinin değişkenlik göstermesi nedeniyle sert karasal iklim özellikleri hâkim olduğundan kışlar uzun, sert ve kar yağışlıdır (Anonim, 2022). Mayıs ile haziran aylarında yağışlı gün sayısı en fazla olup yıllık ortalama sıcaklık 3.8 derecedir ve Nisan-Mayıs ayları en kuvvetli rüzgarların estiği dönemlerdir (Öztürk ve Kılıç, 2018). Bu nedenle Ardahan Kalesi'nde en önemli bozulma sorunlarından biri sur duvarları, burçlar, mazgal

siperleri gibi yüzeylerin hem içten ve dıştan hem de zeminden ve üstten sürekli yağmur ve neme, yılın uzun bir dönemi kara maruz kalması sonucunda da ıslanma-kuruma ve donma-çözülme döngülerinin yaşanıyor olmasıdır. Kuzey ve batı yönlerde kuruma olayı daha geç olduğundan kapıların etkisiyle ya da üstten derz boşluklarından duvarlara sızan su nedeniyle gözle görülür biçimde duvarlarda renk değişimi, kararma, derzlerde boşalma, tuzlanma ve malzemede kesit kaybı problemlerine neden olmuştur.

Şekil 9. Kuzey Duvarlarında Yerden Yükselen Nem Problemi

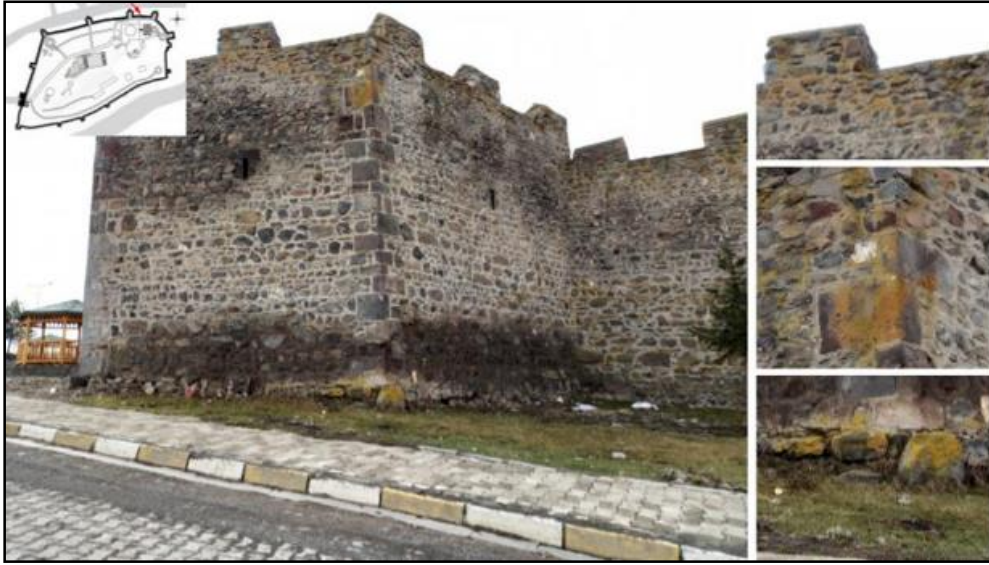
Ardahan Kalesi'nde gözle görülür bir biçimde en büyük biyolojik bozulmaya algler ve likenler neden olmaktadır. Bu soruna kalenin hemen hemen her yerinde rastlanabildiği gibi yağmur sularına daha fazla maruz kalan duvarların bitiş kısımlarında, mazgalların üzerinde, kuzey yönünde zemine yakın kısımlarda ve özellikle batı duvarında yerden belli yükseklikte yatayda şerit halinde yoğunlaşmaktadır. Bu durum, duvar içinden geçen ahşap hatlı seviyelerinde nem daha fazla olduğundan biyolojik oluşumların bu kısımlarda daha fazla yoğunlaştığı biçiminde açıklanabilir (Şekil 10).

Kalenin kuzey sur duvarlarında köklü bitki oluşumları gözlenmektedir ki bunlar yapının temel ve duvarları için büyük bir tehdit oluşturmaktadırlar. Bitkiler kökleri yardımıyla taş, ahşap, beton gibi farklı yapı malzemelerinde çatlama ve yarıklar oluşturmaktadırlar. Böylece yapı elemanı içinde büyüyen köklerin salgıladıkları kimyasal maddeler yapı malzemesinde erimelere yol açmaktadır (Akyol ve diğ., 2013).

**Şekil 10.** Kuzey Duvarlarında Biyolojik Oluşumlar

- Duvarlarda görülen yoğun likenler zamanla malzeme gözeneklerini büyütürken çatlak oluşumu, derz boşalması gibi sorunlara neden olacağından, taşın yapısına zarar vermeden likenlerin uygun fiziksel ve kimyasal yöntemlerle temizlenmesi gerekmektedir (Tablo 4).

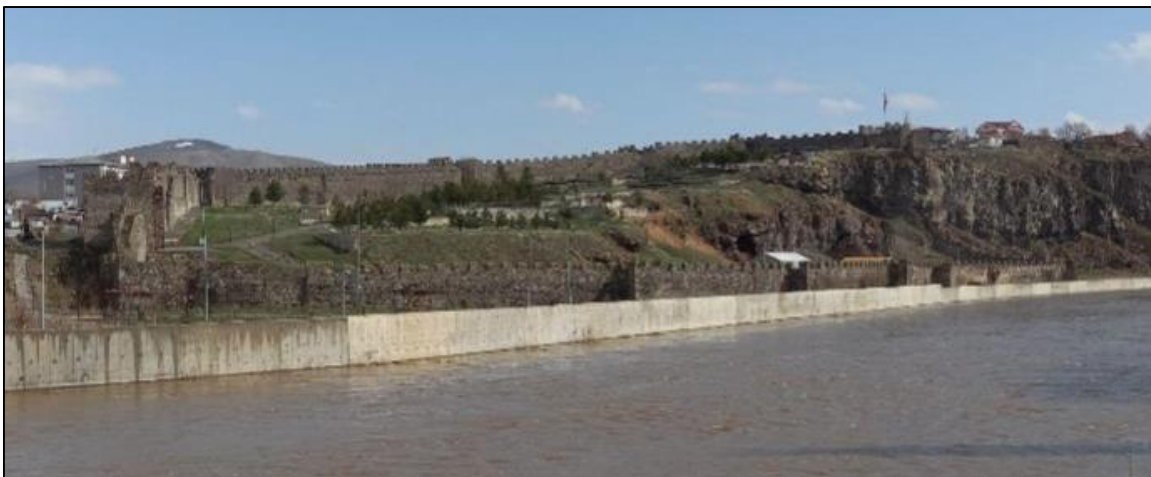
**Şekil 11.** Kura Nehri ile Ardahan Kalesi Arasına Sonradan Yapılan Yol ve Su Taşkın Bendi, Kale'nin Kuzeybatısındaki Gecekondu ve Apartmanlar

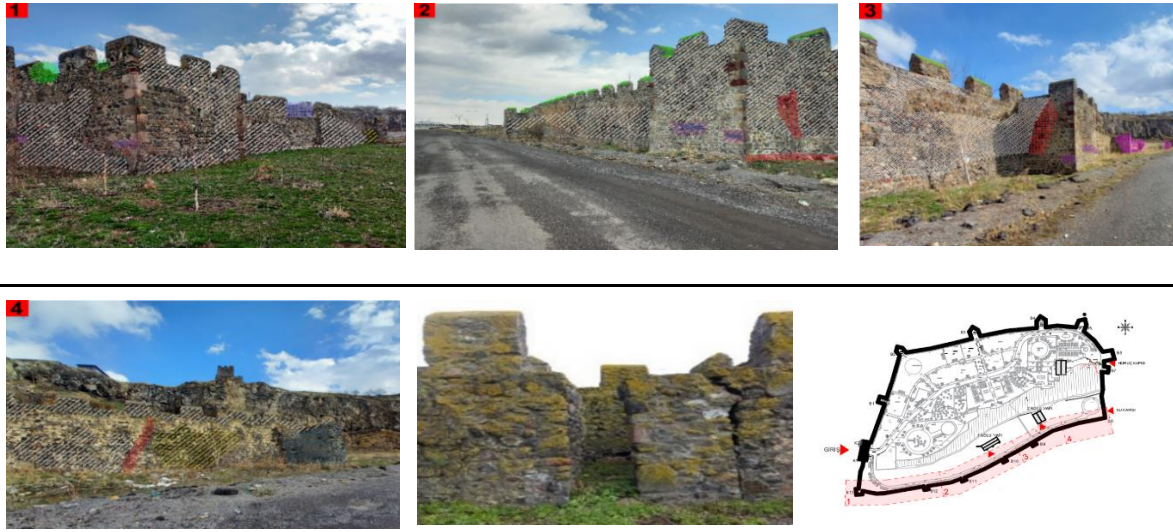
**Tablo 2.** Ardahan Kalesi'nin Kıyı Boyunca Devam Eden Güney Cephesinde Ağırlıklı Olarak Suyun Sebep Olduğu Hasar ve Bozulmalar

- B13 burcu sağ kanadı mazgal siperleri malzeme kaybı
- B12 burcu spreylenmiş yazı
- B11 burcu sağ kanadı derin çatlak oluşumu
- Niteliksiz müstemilat yapısı
- B8-B9 burçları çökme ve malzeme kayıpları
- B8-B9 burçları arası güney surlarında hatalı onarım ve harç kullanımı ile bozulan cephe uyumu ve köklü bitki oluşumu
- Güney iç surlarında bitkilendirme, mazgal siper şapkalarında liken oluşumu
- Güney cephesinde sıklıkla derz boşalması bulunmaktadır.

- Kalenin yakınlarındaki yapılaşma problemi
- Nem
- Nehrin belli dönemlerde taşmasından kaynaklı problemler
- Duvarın üst kısmından giren yağmur ve kar suyu problemi
- Atmosferdeki kirli gazlar

- Yapının güneybatı köşesindeki mazgallarda meydana gelen malzeme kayıpları ve derz boşalmalarının özgün malzeme ya da özgün malzemeyle uyumlu bağlayıcılarla tamamlanması.
- Mazgalların üst kısmındaki ve duvar yüzeyindeki biyolojik oluşumların temizlenmesi.
- Sur duvarları etrafında drenaj yaparak nemin duvar içerisine girişinin ve yükselmesinin engellenmesi.
- Yapısal çatlakların dikiş yöntemiyle ya da askıya alınarak sağlamlaştırılması.
- Yapının güney kısmındaki ıssızlık halinin giderilmesi.
- Yıkılan kulelerin duvar kalıntılarında zamanla daha fazla malzeme kaybı yaşanmaması için duvar üst kısımlarında suyun içeri sızmasını ve taşların ayrışmasını önlemek için “capping” uygulaması yapılması.

- Daha çok zeminden gelen nem ve duvarların üst kısmından sızan yağmur ve kar suları nedeniyle çatlaklar, derz boşalmaları, tuzlanma, aşınma ve likenlenme gibi problemlere karşılık öncelikle duvarların üst kısmından herhangi bir şekilde su girişine engel olmak için "şapkalama/capping"<sup>3</sup> uygulaması yapılması önerilmektedir (Tablo 2, 3, 4, 5).

- Duvarlardan kopan taşların ya da derz boşalması olan yerlerde zamanla malzeme kayıplarının artarak çökme, yapısal çatlak oluşumu gibi daha büyük sorunların yaşanmaması için özgün taş malzeme ve harçla uyumlu malzemelerle hasarlı yerlerin tamamlaması önerilmektedir (Tablo 2,3,4,5).

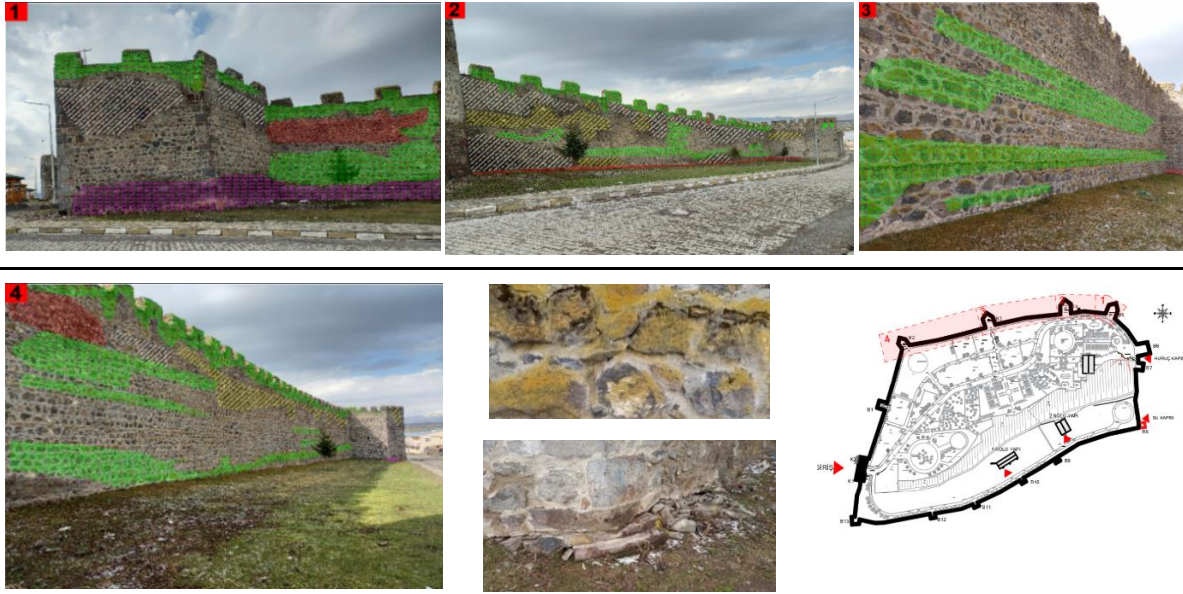
**Tablo 3.** Ardahan Kalesi Kuzey Cephesinde Nemden Dolayı Yoğun Olarak Görülen Liken Problemi

- Mazgal siper şapkalarında liken oluşumu
- B4- B5 burçları arası taşlarda renk değişimi ve kararma
- B3- B4 burçları arasında doğrusal liken oluşumları
- Kuzey surları ile zemin arasında boşalma ve çatlama
- Kuzey cephesi surlarında sıklıkla alg ve liken oluşumu görülmekte ve bu durum malzemede kesit kaybına yol açacaktır.

- -Nem
- -Zeminden yükselen nem problemi
- -Duvarın üst kısmından giren yağmur ve kar suyu problemi
- -Atmosferdeki kirli gazlar
- -Titreşim ve şiddetli rüzgâr
- -Sahipsizlik

- Malzeme ve derz kayıpları olan kısımların özgün malzeme ya da özgünle uyumlu malzemelerle tamamlanması.
- Sur duvarları üzerine uygun bir malzeme ile “capping” yapılarak duvarların içine su girişinin önlenmesi.
- Taş yüzeyindeki biyolojik oluşumların temizlenmesi.
- Yapısal çatlakların dikiş yöntemiyle ya da askıya alarak sağlamlaştırılması.
- Kalenin çevresinde ve içinde yapının zarar görmesine karşı güvenlik önlemlerinin alınması.

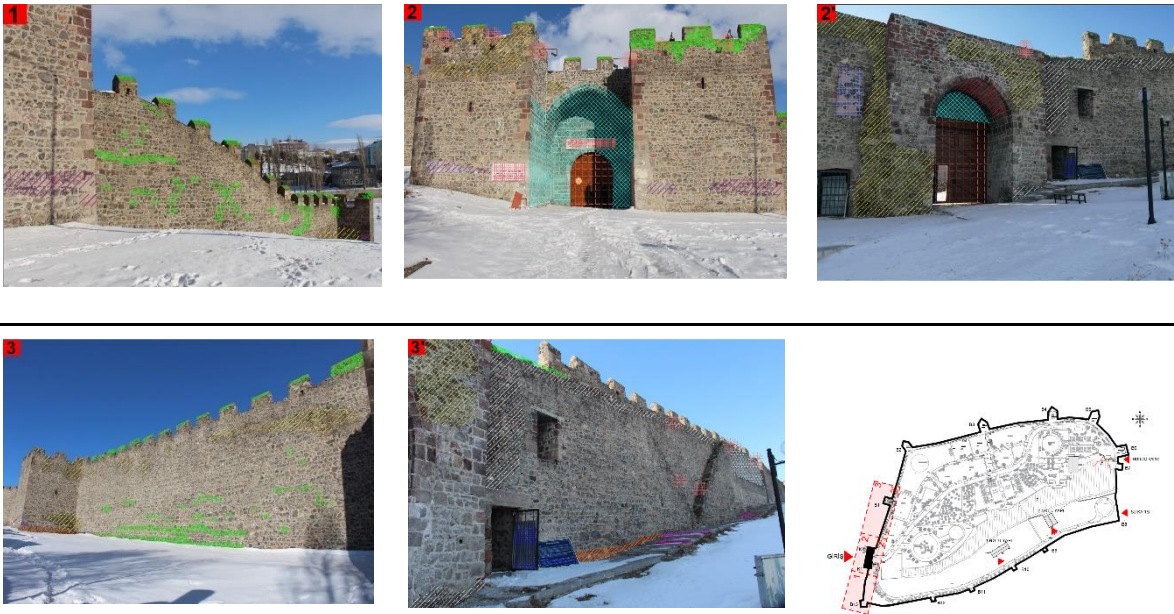
**Tablo 4.** Ardahan Kalesi Ana Girişinin Yer Aldığı Batı Cephesinde Ağırlıklı Olarak Müdahalelerden Kaynaklı Sorunlar

- Sonradan eklenen kitabe, aydınlatma elemanları, ahşap kapı, sonradan doldurulmuş K1 kule penceresi
- Mazgal siper şapkalarında liken oluşumu ve bitkilenmeler
- Kale sur duvarları üst bölge kararma ve derz boşalması
- K1 iç ve dış cephe, K2 kulesi ve B2 burcu dış cephesi spreyci boya yazıları
- Zeminde nem ve çatlak oluşumu
- Giriş eyvanı fazla harç kullanımı ile gerçekleşen yapay görünüm sonuçlu hatalı onarım ve tonozda tuzlanma
- Ana giriş ve güney batı köşesi insan kaynaklı kirlilik

- Yapının güneyindeki yol yapımından kaynaklı titreşim ve sarsılmalar
- Olası Sebepler;
- Yapı ve dolgu malzemesi sağlamlığı
- Zeminden yükselen nem problemi kaplamanın geçirgenliğe olumsuz etkisi
- Duvarın üst kısmından giren yağmur ve kar suyu problemi
- Ani donma ve çözülme döngüleri
- Şiddetli rüzgâr ve dolu olayları
- Onarımda yapının ana harcıyla uyumsuz olarak çimento katkılı harç kullanılması

- Ana girişin üzerinde çatının dolgu malzemesi kaldırılarak yapının içine su girmesine neden olan çatlak ve boşlukların tespiti, orijinale uyumlu malzemelerle bu kısımların tamamlanarak nem yalıtımı yapılması ve orijinal çatı malzemesi ile üst örtünün tamamlanarak uygun detaylarla suyun tahliyesinin sağlanması.
- Ana giriş kısmındaki taş kaybı, derz boşalmaları ve kılcal çatlakların özgün malzemeye uygun dolgu malzemesi ile doldurularak sağlanmalıdır.
- Biyolojik oluşumların uygun yöntemlerle temizlenmesi.
- Drenaj yapılarak su ve nemin duvar içerisine girişinin ve yükselmesinin engellenmesi.
- Yapı üzerindeki anlamlı anlamsız yazı ve şekillerin uygun malzemelerle temizlenmesi.
- Giriş kapısı üzerine sonradan eklenen Türkçe kitabenin kaldırılarak görsel algıyı bozmayacak çağdaş bir malzemeyle girişin sağına ya da soluna yerleştirilmesi.

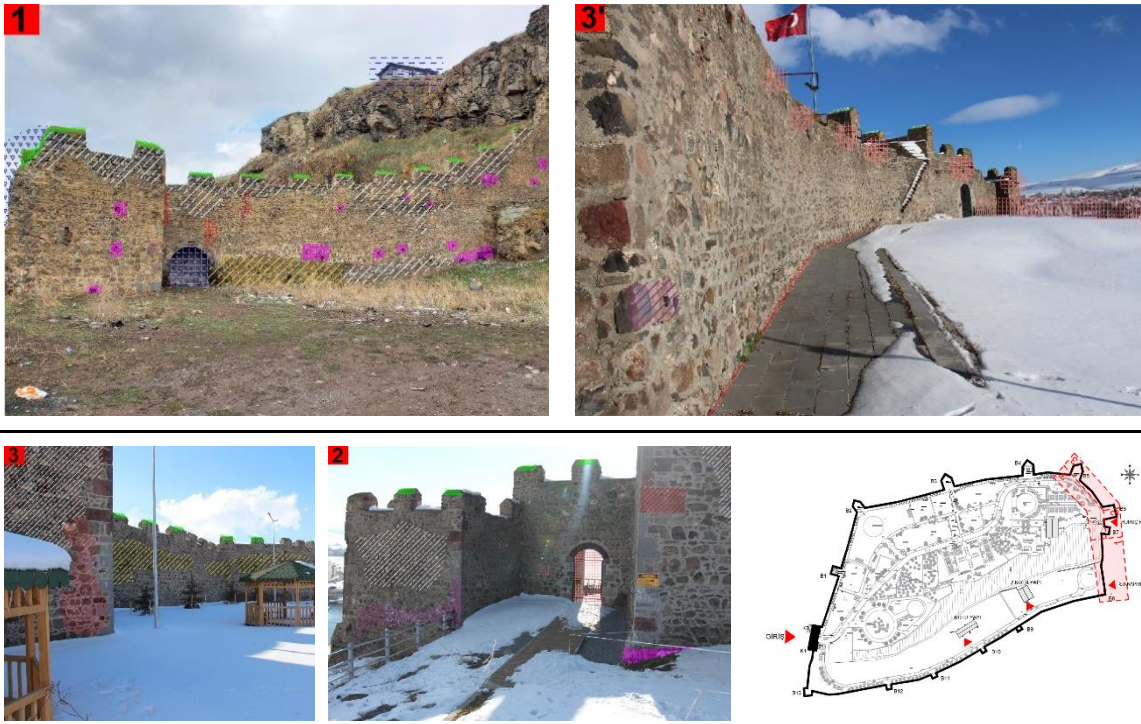
**Tablo 5.** Ardahan Kalesi'nde Kayalıklar Yönündeki Doğu Cephesinde Meydana Gelen Hasar ve Bozulmalar

- B5 burcu alt kotu ile B4- B5 burçları üst kotunda kararırma ve B5 burcu zemininde boşalmalar
- İnsan kaynaklı kirlilik
- B8 burcu çökme ve malzeme kayıpları
- Mazgal siperleri şapkalarında liken ve bitki oluşumu
- Doğu cephesi iç surlarında sonradan eklenen aydınlatma elemanları
- B6- B7 burçları arası sonradan eklenen ferforje kapı
- B8 burcu yanında sonradan kapatılan su kapısı ve etrafındaki çatlaklar
- Doğu surları üst bölümlerde derz boşalmaları

- Düzensiz yapılaşma problemi
- Nehrin belli dönemlerde taşmasından kaynaklı problemler
- Duvarın üst kısmından giren yağmur ve kar suyu problemi  
Atmosferdeki kirli gazlar
- Yapının güneyindeki sonradan eklenen yolun yapımından kaynaklı sarsılmalar
- Yapının doğusunda yer alan mağaralardaki çalışmalar

- K11 kulesinde meydana gelen çökmelerin uygun malzemelerle tamamlanması.
- Mazgalların üst kısımlarındaki biyolojik oluşumların temizlenmesi.
- Yapısal çatlakların dikiş yöntemi ya da duvarın askıya alınarak sağlamlaştırılması.
- Malzeme ve derz kayıplarının özgün malzeme ve bağlayıcılarla tamamlanması.
- Yapının çevresinde genel güvenlik önlemlerinin alınması.
- Kura Nehri kıyısındaki yolun mümkünse taşıt trafiğine kapatılması ya da kontrollü geçiş sağlanması.
