Ahşap Direkli Camilerin Koruma Sorunları: Kemah Örneği

Conservation Problems of Wooden-Post Mosques: The Case of Kemah

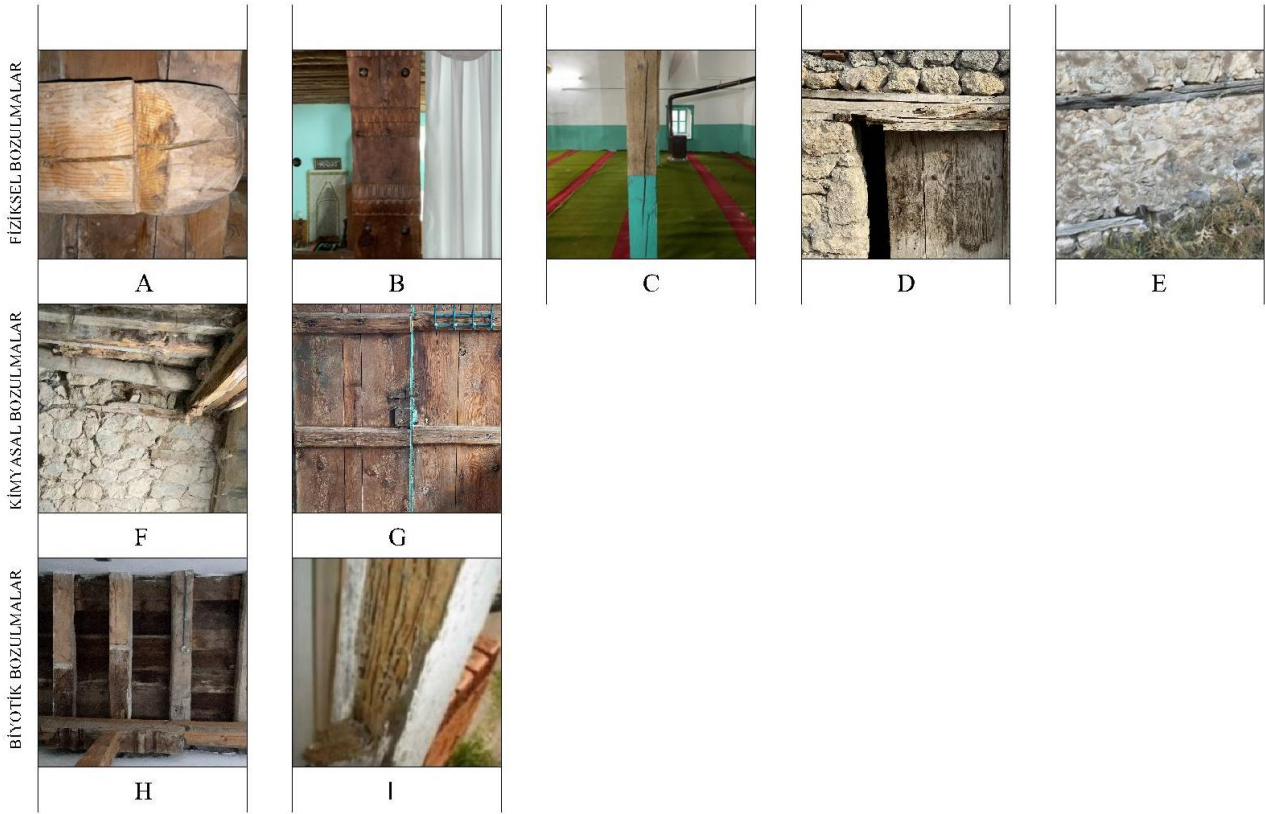
Kemah ilçe merkezindeki ahşap direkli camiler incelendiğinde; camilerin tümünde zaman ve kullanım biçimine bağlı olarak yüzey kirliliği ve aşınma; Beklimçay, Aşağıgedik ve Mektepönü camilerinin ahşap hatıllarında çatlak ve kırık; Aşağıgedik caminin -aktif olarak kullanılmamasından kaynaklanan bakımsızlık nedeniyle ahşap yüzeylerinde parça kayıpları gibi fiziksel bozulma türleri tespit edilmiştir. Kimyasal bozulma türlerinden; tüm camilerde çevresel ve iklimsel faktörler nedeniyle ahşap yüzeylerde renk değişimi, Soğukpınar camisinin çatının su alması nedeniyle mazgal pencere altında bulunan ahşap hatıllarda çürümeler meydana gelmiştir. Biyotik bozulma türlerinde ise; ahşabı bir besin maddesi olarak kullanan böcekler ve kurtlar, Aşağıgedik camisinin ahşap direklerinde galeriler, boşluklar ve delikler oluşturduğu gözlemlenirken; Aşağıgedik, Soğukpınar ve Mektepönü camilerinin ahşap tavanları, çatının su alması ile ahşap malzemenin su geçirgenliğini artırmış ve dolayısıyla mantarlanmaya karşı mukavemetini düşürerek küf oluşumuna sebep olmuştur (Şekil 18).

Şekil 18. Ahşap Malzemede Bozulma Türleri: A. Yüzey Kirliliği, B. Aşınma, C. Çatlak-Kırık, D. Parça Kopması, E. Boşluk-Delik-Oyuk, F. Çürüme, G. Renk Değişimi, H. Böceklenme (Yıldız, 2011), I. Mantar (Küf) Oluşumu

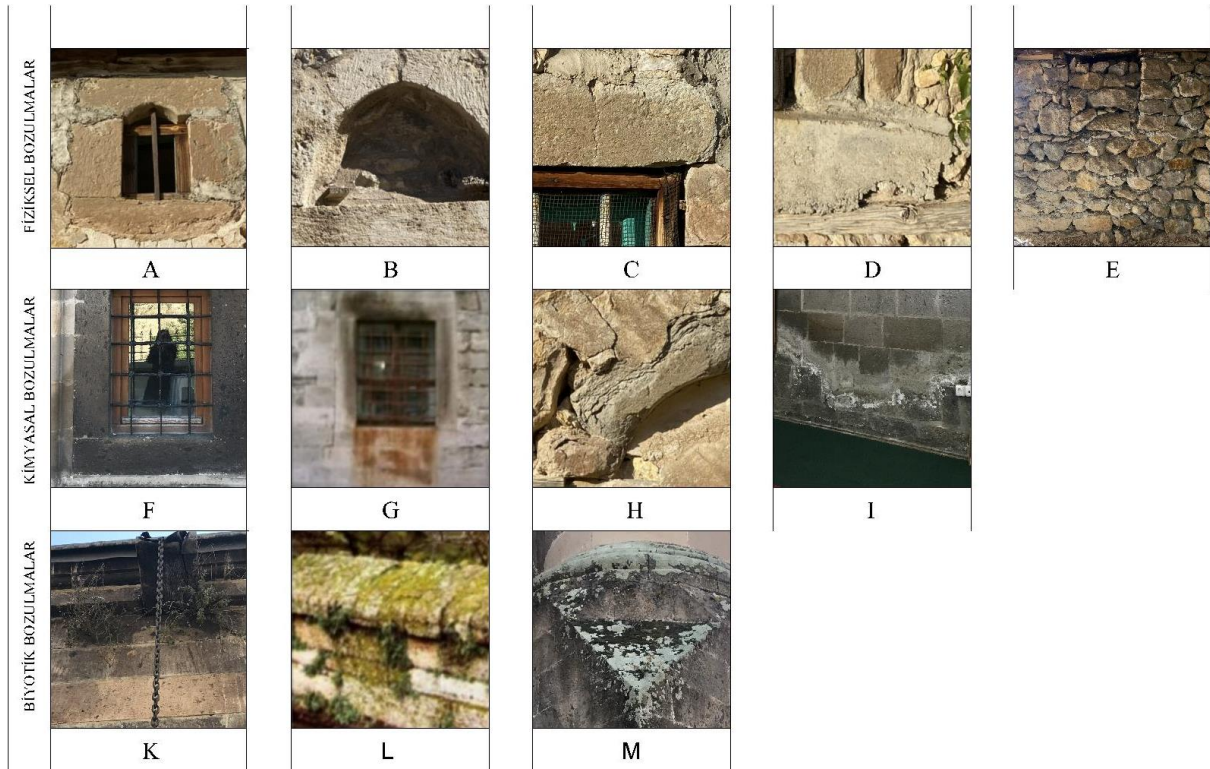
Taş malzemedeki bozulma türleri: Taş malzemelerde görülen bozulma türleri fiziksel, kimyasal ve biyotik bozulma olarak üç başlıkta incelenebilir. Yüzey kirliliği, aşınma, oyuklanma, çatlak-kırık, parça kaybı ve derz boşalmaları fiziksel bozulma türüne girerken; kararma, pas lekesi, yapraklanma ve tuzlanma (çiçeklenme) kimyasal bozulma türü; bitki oluşumu, yosun oluşumu ve mantar (küf) oluşumu biyotik bozulma türü olarak değerlendirilmektedir (Tablo 2). İncelenen camilerin tümünde çevresel (soba ve motorlu araçlardan salınan gazlar vb.) ve iklimsel faktörlerin (kar, yağmur, rüzgâr vb.) etkisiyle ve kullanılan taşın iç yapısına bağlı olarak taş malzemelerde yüzey kirliliği, aşınmalar ve oyuklanmalar; Aşağıgedik ve Soğukpınar camilerinin taş sövelerinde ve zemine yakın beden duvarlarında çatlak-kırık ve parça kayıpları; Beklimçay, Aşağıgedik, Soğukpınar ve Mektepönü camilerinin beden duvarlarında iklimsel faktörler, yanlış malzeme kullanımı ve bakımsızlık nedeniyle derz boşalmaları gibi fiziksel bozulmalar tespit

edilmiştir. Kimyasal bozulma türlerinden; Aşağıgedik camisinin pencere kemerlerinde -iklimsel faktörler nedeniyle- taş malzemenin tabakalar halinde kabarıp ayrılarak oluşan yapraklanmalar; Beklimçay, Aşağıgedik, Soğukpınar ve Mektepönü camilerinin taş duvarlarında UV ışınları, nem ve oksitlenme etkisiyle oluşan kararmalar tespit edilmiştir. Biyotik bozulma türlerinde ise;

Gülabibey camisinin konumu nedeniyle maruz kaldığı hava kirliliği ve nemden dolayı taş mihrabında küf oluşumu; Beklimçay, Aşağıgedik, Soğukpınar ve Mektepönü camilerinin taş duvarlarında meydana gelen derz boşluklarında tutunup gelişen bitkilenmeler gözlemlenmiştir (Şekil 19).

Şekil 19. Taş Malzemede Bozulma Türleri: A. Yüzey Kirliliği ve Aşınma, B. Oyuklanma, C. Çatlak ve Kırık, D. Parça Kaybı, E. Derz Boşalması, F. Kararma, G. Pas Lekesi (Hasbay ve Hattap, 2017), H. Yapraklanma, I. Tuzlanma, K. Bitki Oluşumu, L. Yosun Oluşumu (Dolar ve Yılmaz, 2014), M. Mantar (Küf) Oluşumu

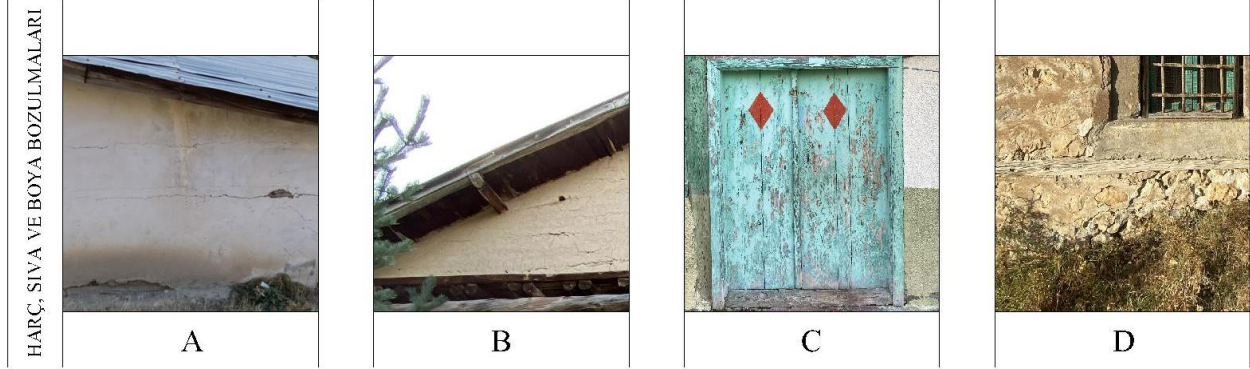
Harç, sıva ve boya bozulma türleri: Yapılarda kullanılan harç, sıva ve boya malzemelerinde görülen bozulma türleri; renk değişimi, sıva çatlakları, sıva dökülmeleri ve derz boşalmaları şeklinde görülmektedir (Tablo 2). Kemah ilçe merkezindeki yer alan Beklimçay camisinin dış cephesinde, Aşağıgedik camisinin dış cephesi ve alt kotta

yer alan deponun iç cephelerinde ve Soğukpınar camisinin tüm beden duvarlarında kullanılan sıva ve boyalarda, iklimsel faktörler nedeniyle malzeme içeriğindeki bağlayıcılık özelliğini kaybetmesiyle renk değişimi, çatlaklar ve dökülmeler meydana gelmiştir (Şekil 20).

Şekil 20. Harç, Sıva ve Boya Bozulmaları: A. Renk Değişimi, B. Sıva Çatlakları, C. Sıva Dökülmeleri, D. Derz Boşalmaları

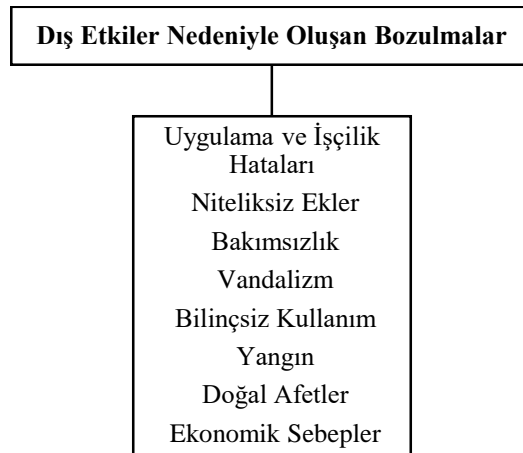
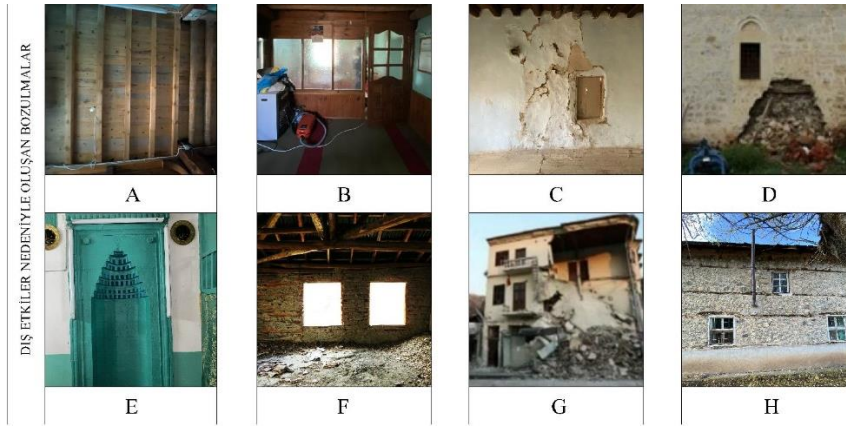
Ahşap direkli camilerde karşımıza çıkan başka bir koruma sorunu ise dış etkiler nedeniyle oluşan bozulma türleridir. Bunlar; işçilik hataları, niteliksiz ekler, bakımsızlık, vandalizm, bilinçsiz kullanım, yangın, doğal afetler ve ekonomik sebeplerdir (Tablo 3). Çalışmanın ana materyalini oluşturan camilerin tümünde; zamanla yapılarda oluşan hasarlar ve kullanım ihtiyacının gerektirdiği eksiklikler nedeniyle yöre halkı tarafından sonradan eklenen depo, bölünmüş odalar ve özgün mimariye uygun olmayan minarenin yanı sıra çeşitli niteliksiz ekler ve müdahaleler tespit edilmiştir.

Çalışma kapsamında incelenen camilerden Aşağıgedik ve Soğukpınar camilerinin aktif olarak kullanılmaması ve

Soğukpınar camisinin yakın dönemde yangın geçirmesinden kaynaklanan yapı bütününde oluşan sorunlar, Beklimçay camisinde ise depo ve odaların kullanılmamasından dolayı bakımsızlık sorunu meydana gelmiştir. Beklimçay camisinin mahfil döşemesinde yer alan özgün dairesel kesitli kirişlerin yenilenerek kare kesitli kirişlerin kullanılması gibi uygulama ve işçilik hataları meydana gelmiştir. Yanlış teknik ve malzeme kullanımı yapılarda hasarlara sebep olmaktadır. Beklimçay, Aşağıgedik, Soğukpınar ve Mektepönü camilerinin taş duvarlarında kireç katkılı harç yerine daha uygun maliyet sebebiyle kullanılan çimento katkılı harcın kullanılması bilinçsiz müdahale örneği olarak karşımıza çıkmaktadır (Şekil 21).

Şekil 21. Dış Etkiler Nedeniyle Oluşan Bozulmalar: A. İşçilik Hataları B. Niteliksiz Ekler C. Bakımsızlık D. Vandalizm E. Bilinçsiz Kullanım F. Yangın G. Doğal Afetler H. Ekonomik Sebepler

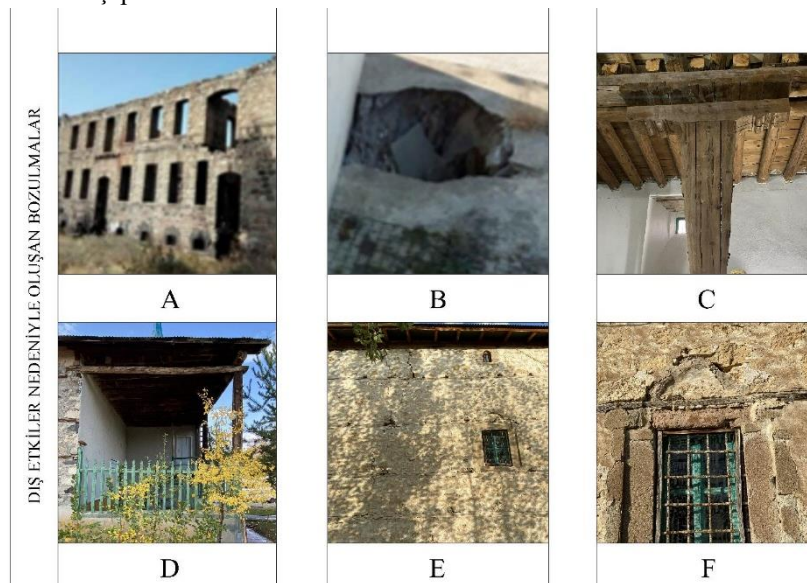
Kemah ilçe merkezindeki ahşap direkli camilerden Beklimçay, Aşağıgedik, Soğukpınar ve Mektepönü camilerinin beden duvarlarında görülen derz boşalmaları taşın alt ve üst yüzeylerini açıkta bıraktığından zamanla çeşitli bozulmaları da beraberinde getirmiştir. Aşağıgedik camisinin sonradan eklenen deponun tavan kısmında bu sebeplerden dolayı çökme meydana gelmiştir.

Beklimçay camisinin son cemaat mahalindeki dikmeler ile Soğukpınar ve Aşağıgedik camilerinin harimindeki ahşap sütun ve dikmelerde çatının su alması nedeniyle malzeme bozulmasından kaynaklanan şakülden kaymalar tespit edilmiştir. Beklimçay ve Aşağıgedik camilerinin beden duvarlarında kullanılan ahşap hatıllarda iklimsel

faktörlerin etkisiyle sehim meydana gelmiştir. Aşağıgedik ve Soğukpınar camilerinin iklimsel faktörler etkisiyle ve aktif olarak kullanılmamasından kaynaklanan malzeme kayıpları ve taşıyıcı duvarlarında yapısal çatlaklar meydana gelmiştir (Şekil 22).

Şekil 1. Strüktürel Bozulmalar: A. Zemin Oturması B. Çökme, C. Şakülden Kayma, D. Sehim, E. Yapısal Çatlaklar, F. Malzeme Kaybı
