# Çankırı İli Tarihi Baro Evi Restorasyon Önerisi

Ercan Aksoy<sup>\*1</sup>, Hüseyin Asar<sup>2</sup>

## The Restoration Proposal for the Historical Baro House of Çankırı

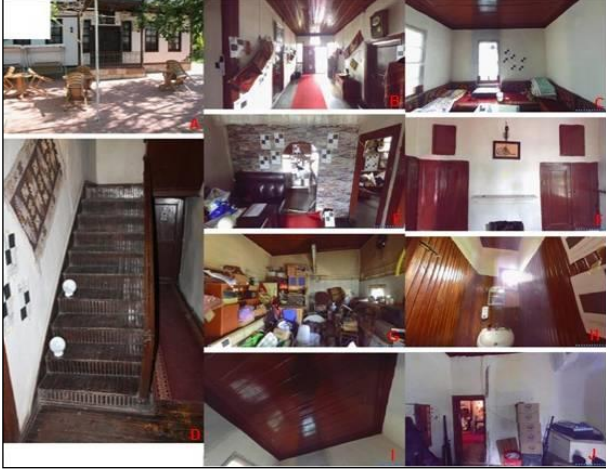
Şekil 7. Baro evi zemin kat fotoğrafları-mevcut durum

Yapıya giriş güney cephedeki ahşap kapı ile sağlanmaktadır. Girişin önünde yer alan çift taraflı merdiven 3 er rıht olup ahşap ile kaplanmıştır. Sahanlığı sınırlandıran demir korkuluklar da bozulmalar izlenmektedir (Şekil 7A). Katta dağılım sofa mahallinden sağlanmaktadır (Şekil 7B). Sofanın batısında bir tane doğusunda da iki tane oda bulunmaktadır (Şekil 7C - Şekil 7J). Odalar hemen hemen aynı boyutlardadır. Güneydoğu köşede bulunan oda da diğerlerinden farklı olarak ocak ve yüklükler mevcuttur (Şekil 7F). Sofanın orta aksında doğu kısımda üst kata çıkış için bir ahşap merdiven yer alırken, merdivenin hemen yanından bir lavabo kısmına ve wc bölümüne geçilmektedir (Şekil 7D). Sofanın kuzey kısmı ahşap ile bölünerek bir mutfak mekânı oluşturulmuştur (Şekil 7E). Burada depoya bağlantılı şekilde bir pencere bulunurken bunun kapatıldığı görülmektedir. Kat yüksekliği fazla olmakla birlikte depo mekânına giriş yapının batısından sağlanmaktadır. Tavan yüksekliği zemin kat ile aynı olan kısmın döşeme kotu zemin kat kotuna göre 72 cm. daha aşağıdadır (Şekil 7G). Kat genelinde mekânların zemini ahşap kaplama, duvarları ahşap karkas arası kerpiç dolgu, tavanı ise çıtalı ahşap kaplamadır (Şekil 7I). Bu özellik sadece depo ve tuvalet mekânlarında farklılık göstermektedir. Buralarda döşeme seramik kaplama iken, depoda duvar fayans kaplama, tuvalette ise lambri kaplamadır (Şekil 7H).

Baro evinde zemin kat özelinde malzeme açısından büyük bozulmalar görünmese de, sıvalarda ve boyalarda kılcal çatlaklar, bazı mahallerde seramik ve lambri gibi muhdes kaplamalar ile pencere ve kapı doğramalarında deformasyonlar ve değişmişlikler mevcuttur. Ayrıca pencere önlerinde yer alan demir korkuluklarda ve giriş merdivenlerinde de sorunlar vardır. Yapının kuzeydoğu cephesinde bitişik olarak yapılan ahşap pano da cepheyi kapatan bir unsur olarak karşımıza çıkmaktadır.

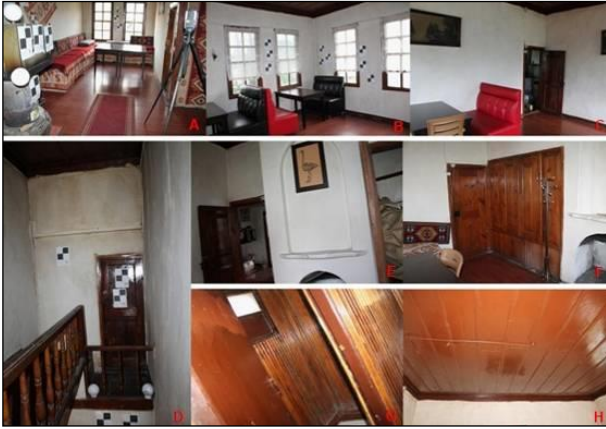
Şekil 8. Baro evi 1. kat fotoğrafları-mevcut durum

Zemin kat sofa kısmının orta aksının doğu bölümünde 18 rıhtlı ahşap merdiven vasıtasıyla ulaşılan üst kat sofa mekânı yaklaşık 2.90 m. x 11.55m. ölçülerindedir (Şekil 8A). Yapının birinci katında diğer mahallere dağılım buradan olmaktadır. Sofanın doğusunda iki adet aynı boyutta, batısında ise diğerlerinden büyük boyutta iki adet oda bulunmaktadır (Şekil 8B - Şekil 8C). Doğu kısımdaki odaların ikisinde de ocak ve yüklük bulunurken diğer odalar daha sadedir (Şekil 8E - Şekil 8F). Alt kat ile aynı doğrultu da ve aynı yerde bulunan tuvalet mekânına yine merdivenin yanından geçilerek ulaşılmaktadır (Şekil 8D). Zemin kat genelinde

olduğu gibi mekânların zemini ahşap kaplama, duvarları ahşap karkas arası kerpiç dolgu, tavanı ise çitralı ahşap kaplamadır (Şekil 8H). Aynı şekilde tuvalet ve lavabo mekânlarında döşeme seramik kaplama iken, duvar ve tavanları ise lambri kaplamadır (Şekil 8G).

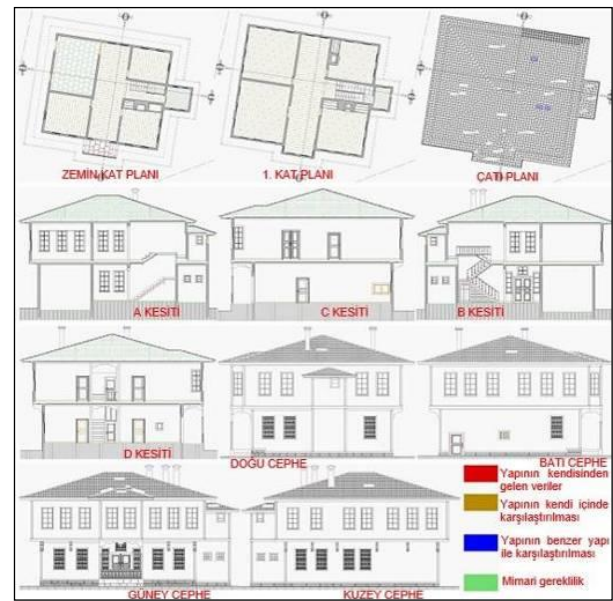
Şekil 10. Baro evi restitüsyon önerisi

Hâl-i hazırda, alaturka kiremit kaplı ve dört yöne eğimli kırma çatıyla örtülü olan iki katlı kâgir konut, zamanla kimi fizikî müdahaleler geçirmiş olmakla birlikte, mevcut yapı elemanları ve oda düzenlemeleriyle, özgün plan karakteristiklerini büyük ölçüde koruyarak günümüze ulaşabilmiştir. Bugün, kuzey-güney yönünde uzanan bir orta sofa ile bunun doğu ve batı kanatlarındaki farklı genişliklere sahip dikdörtgen planlı ikişer odadan ibaret zemin kat planının, geçmişteki kat düzenlemesini koruduğu anlaşılabilir. Birlikte, yapı elemanlarının durumuna bakılarak, zamanla değişime uğramış bu katın özgün planına ilişkin bazı değerlendirmelerde bulunmak mümkündür. Bu bağlamda, sofanın kuzey kanadını oluşturan ve hâl-i hazırda ahşap bir paravanla bölünen mutfak kısmının muhdes olduğu aşikâr olmakla birlikte, büyük ölçüde kuzeydeki pencereler özgün kalabilmiştir. Mevcut ahşap tavan profilinden de rahatlıkla anlaşılıyor ki, vaktiyle bu köşede herhangi bir mekânın olmadığı orta sofanın devam ettiği görülmektedir. Mutfak mekânının batı duvarındaki mevcutta sonradan kapatılmış pencerenin vaktiyle işler vaziyette bulunması olasıdır.

Restitüsyon kaynakları 4 farklı kısımda değerlendirilmiştir. Bunlar yapının kendisinden gelen veriler, yapının kendi içinde karşılaştırılması ile edinilen bilgiler, yapının benzer yapılarla karşılaştırılması ile edinilen bilgiler ve mimari gereklilik sonucu olması gereken verilerdir (Şekil 10).

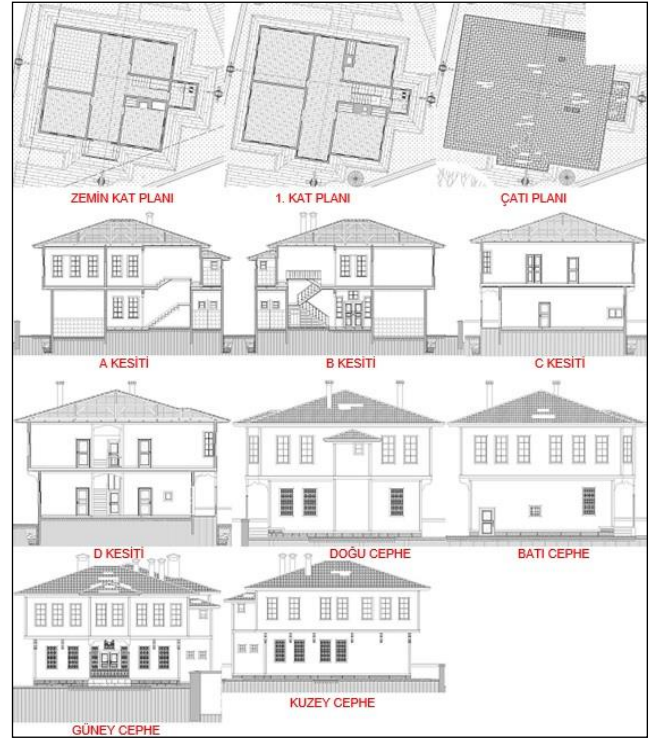
Şekil 13. Baro evi restorasyon önerisi

Yapının aslı bozulmadan fonksiyon değişikliğine bağlı olarak zemin katında 5.42 x 4.20 m. ebatlarında olan depo olarak kullanılan bölüm mutfak haline getirilmiştir. Bu mekânın yüksekliği 4.05 olmasından dolayı mutfak olarak kullanılmasında bir sakınca yoktur. Diğer odalar batıdan doğuya doğru sırası ile 4.20 x 3.85 m, 3.75 x 3.40 m. ve 3.77 x 3.10 m. ebatlarında olmakla birlikte yükseklikleri 3.30 m.dir. Bu mekânların ise yemek bölümü olarak kullanılabilceği düşünülebilir. Aynı şekilde üst katta yer alan odaların güneybatı köşedeki odadan başlayarak boyutları 5.50 x 4.90 m., 5.00 x

4.90 m., 4.45 x 3.75 m., ve 4.45 x 4.00 m.dir. Yükseklikleri ise hepsinde eşit olup 3.20 m.dir. Bu şekilde değerlendirildiğinde yukarıdaki odalarında yemek bölümü olarak kullanılabilceği görülmektedir. Bunun dışında mevcutta da bulunan tuvaletler alt katta ve üst katta yine aynı şekilde fonksiyonunu devam ettirebilecektir. (Şekil 13).

❖ Yapının mevcut çatısı taşıyıcı kısımlarda çürümeler olduğundan tamamen kaldırılacaktır. Yerine restorasyon projesine uygun olarak yeni ahşap oturtma çatı yapılacaktır. Çatı kaplama malzemesi olarak alaturka kiremit kullanılacak, altına su yalıtımı yapılacaktır. Çatı arasına tavan üzerine ise mineral esaslı ve yangın dayanımı olan taş yünü ısı yalıtımı yapılacaktır.

❖ Yapının depo mekânına girişi sağlayan pvc doğramalı kapı ve pencere kaldırılacaktır. Yerine aslına uygun olacak şekilde yeni ahşap kapı ve pencere yapılacaktır. Pencere önündeki mevcut demir parmaklıklar sökülerek düzeltilcek ve yerine yeniden takılacaktır.

❖ Yapının depo mekânına doğu duvarındaki mevcut izlerden yola çıkılarak kapatılmış olan boşluğa ahşap pencere yapılacaktır. Ayrıca mekânının döşemesi ve duvarındaki seramik kaplamalar sökülerek, yerine yeni işleve uygun olması ve kullanılabilirlik açısından seramik ve fayans kaplama yapıp, mekân mutfak olarak kullanılacaktır.

❖ Yapının zemin ve birinci katındaki lavabo ve wc mekânı arasındaki muhdes duvar ve ahşap lambri kaplamalar kaldırılacaktır. Tek mekân olarak kullanılacak bu mekâna ağırlık yapmayacak şekilde ve demonte olarak kompakt laminat malzeme kullanılarak bölücü duvar yapılacaktır. Mekânların döşemesi seramik kaplama, duvarları kireç badana ve tavanı çitalı ahşap kaplama olacaktır.
