Kamu Hizmet Alanının Fiziksel Erişilebilirlik Açısından Değerlendirilmesi: Pamukkale Belediyesi Örneği

The Evaluation of the Public Service Area in Terms of Accessibility: Case of Pamukkale Municipality

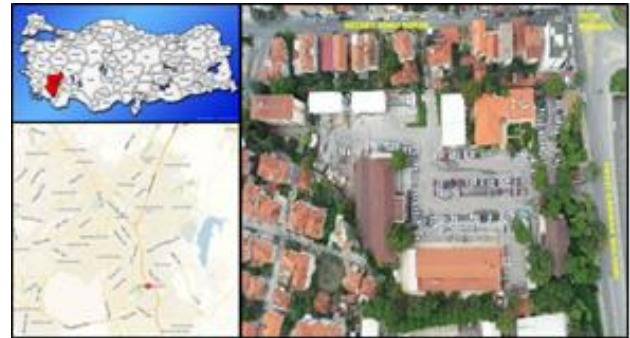
Örnek alan Pamukkale Belediyesi ana yerleşim alanı içerisindeki belediye binalarının giriş alanları, yeşil alanlar ve otoparkın yer aldığı yaklaşık 1,5 hektarlık yapıları çevreden oluşmaktadır (Şekil 1). Kamu hizmet alanında 2019 yılı itibarı ile idari kadro olarak 888 personel çalışmakta ve günde ortalama 200 kişiye hizmet vermektedir.

Şekil 1. Araştırma alanının konumu ve vaziyet planı (Pamukkale Belediyesi Arşivi 2019 ve görsel veri kullanılarak hazırlanmıştır.)

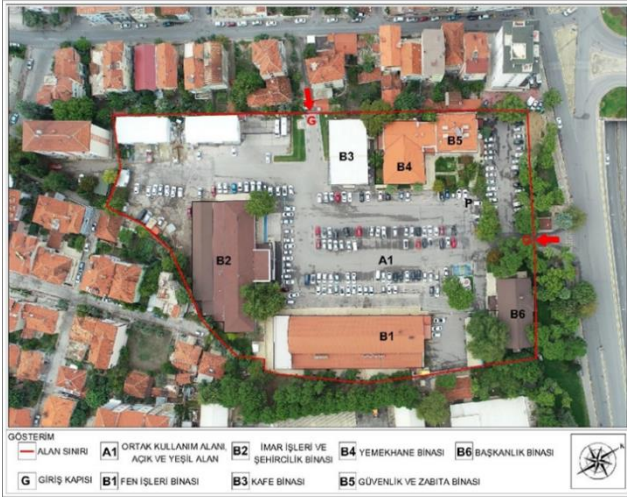
Şekil 2. Araştırma alanı kodlama haritası (Pamukkale Belediyesi arşivi 2019 esas alınarak oluşturulmuştur.)

İkinci aşamada; mevcut durum analizi kapsamında öncelikli olarak Pamukkale Belediyesi ana yerleşim alanına yönelik kodlama haritası oluşturulmuştur (Şekil 2). Alanın fiziksel erişilebilirlik açısından uygunluk düzeylerinin değerlendirilmesi için alan 7 bölgeye ayrılmıştır. Bu bölgeler A1- Açık ve yeşil alan (ortak kullanım alanı), B1-Fen İşleri bina girişi, B2-İmar İşleri ve Şehircilik bina girişi, B3-Kafeterya bina girişi, B4-Yemekhane bina girişi, B5-Güvenlik ve zabıta binası girişi ve B6-Başkanlık binası girişi olarak ele alınmıştır.

Necdet Adalı sokağının paralelinde yer alan tali giriş ve çıkış noktasında (bkz. Şekil 2) yaya erişiminin olması durumunda yaya kaldırımının düzenlenmesi ve girişin yaya erişimine uygun olarak düzenlenmesi gerekmektedir. Yaya erişiminin olmaması durumunda ise insanların güvenlik içerisinde ana girişe yönlendirecek bilgilendirme panosu bulundurulmalıdır.

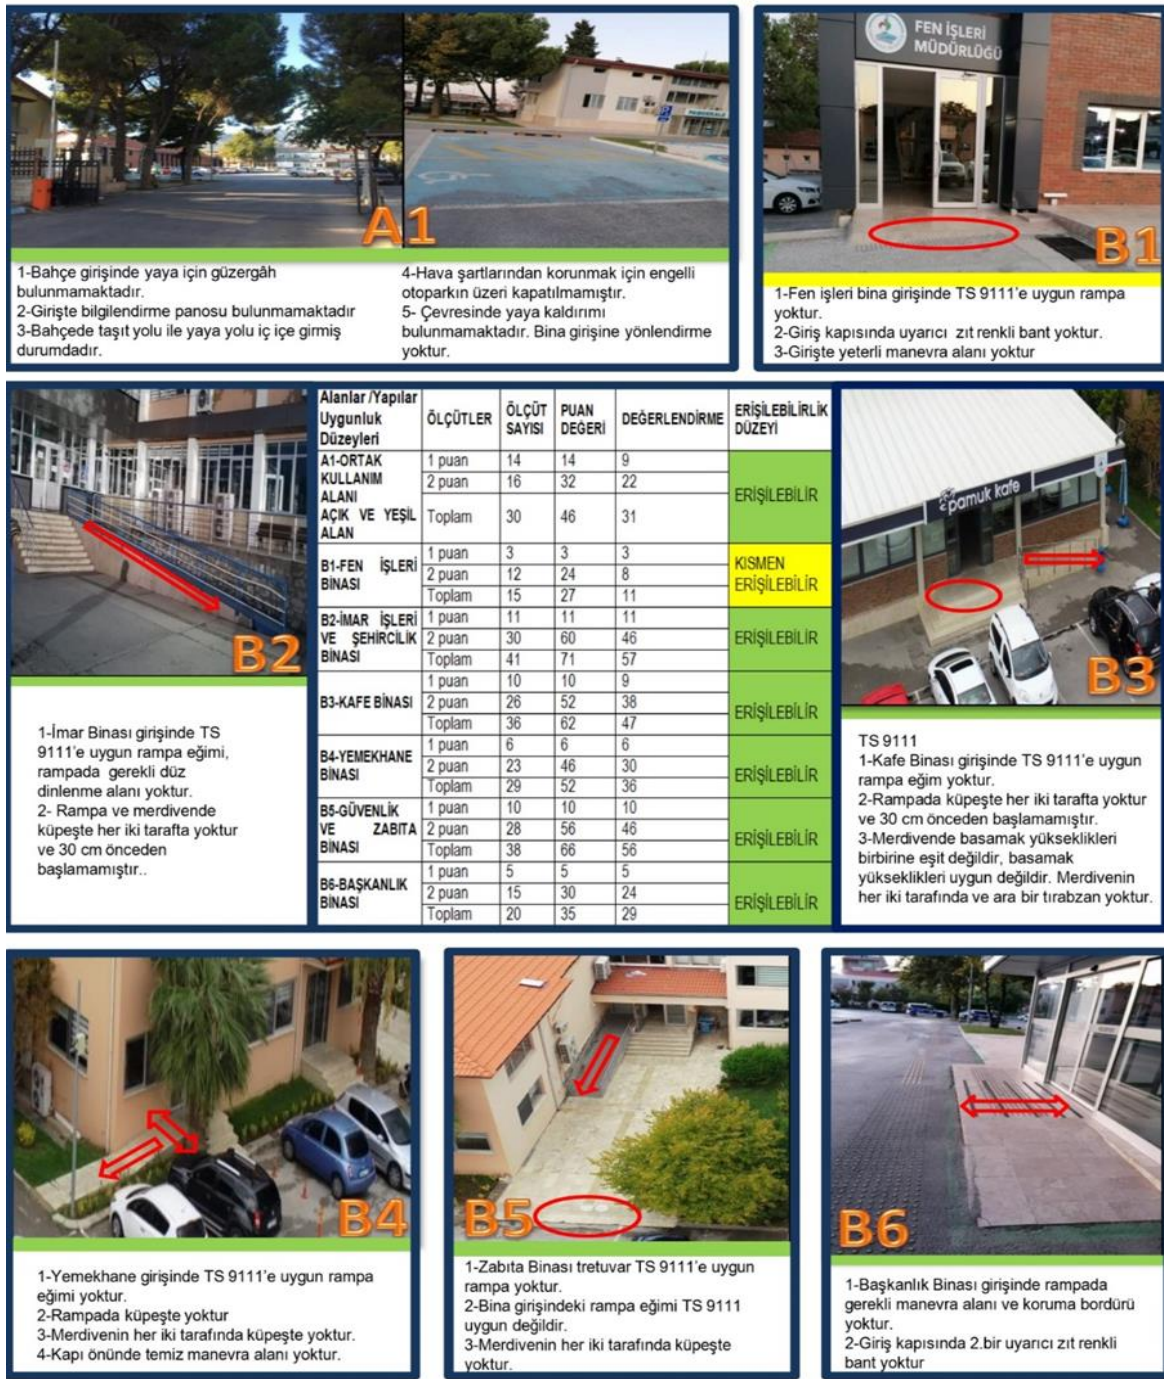
Şekil 3. Alandaki fiziksel erişilebilirlik açısından tespit edilen sorunlar

Pamukkale Belediyesi ana yerleşim alanının ortak kullanım alanı olan açık ve yeşil alanı (A1) için alanda var olan özellikler doğrultusunda değerlendirilmiştir. Değerlendirme ölçütlerinden 30 ölçüt (46 puan) üzerinden değerlendirilmesi sonucu A1 bölgesi 31 puan değer ile "erişilebilir" çıkmıştır. Ancak erişilebilirlik standartları açısından eksiklikler alanın tam anlamıyla erişilebilir olmasına engel olmaktadır. A1 bölgesinde en büyük eksikliğin yönlendirici levha ve tabelalarda olduğu tespit edilmiştir. Bununla birlikte dolaşım sisteminde yer alan hissedilebilir yüzeylerle bütünleşik, girişlerde sesli ve hissedilebilir (Braille alfabesi bulunan) levha ve panoların günün her vaktinde algılanabilir şekilde olması ve konumlanması ile ilgili herhangi bir çalışma bulunmadığı görülmüştür. Bahçe girişi ve açık alanda binalara yaya erişimi açısından yaya güzergâhının olmaması ve araç yolu ile izole edilmemiş olması ile engelli otoparkının hava şartlarından korunmak için üzerinin kapatılmamış olması da A1 bölgesindeki diğer eksikliklerdir (Şekil 3-A1).

Fen İşleri bina girişi (B1) özelinde ele alınan erişilebilirlik ölçütleri açısından 15 ölçüt (27 puan) üzerinden değerlendirilmiştir. Buna göre B1 bölgesinin erişilebilirlik uygunluk değeri 11 puan ile "kısmen erişilebilir" çıkmıştır. B1 bölgesinde erişilebilirlik ölçütleri açısından tespit edilen eksiklikler; az gören engellilerin kapıya çarpmalarını engellemek için cam yüzeyli giriş kapısında uyarıcı zıt renkli bandın olmaması ve binanın ana girişinde fiziksel engellilik sahibi bireylerin kullanabilecekleri bir rampanın olmadığından yaya erişimine uygun olmaması şeklindedir (Şekil 3-B1).

İmar İşleri ve Şehircilik bina girişi (B2) için alanın özellikleri doğrultusunda erişilebilirlik ölçütleri 41 ölçüt (71 puan) üzerinden değerlendirilmiş olup erişilebilirlik uygunluk değeri 57 puan ile "erişilebilir" çıkmıştır. Ancak standartlar doğrultusundaki ölçüm değerlendirmesinde özellikle bina girişindeki rampanın eğiminin TS 9111'e göre fazla olması (% 11), 9 m'den uzun bir rampa olarak dinlenme yerinin olmaması tespit edilmiştir. Ayrıca rampa ve merdivenin her iki tarafında da trabzanların olmaması ve trabzanların 30 cm önceden başlamamış olması alandaki eksiklikler olup tam puan almasını engellemiştir (Şekil 3-B2).

Kafeterya bina girişi (B3) özelinde erişilebilirlik ölçütleri 36 ölçüt (62 puan) üzerinden değerlendirilmiştir. Buna göre alanın erişilebilirlik uygunluk değeri 47 puan ile "erişilebilir" çıkmıştır. Ancak bina girişindeki rampanın eğiminin fazla olması (% 15), rampa ve merdivenin her iki tarafında da trabzanların olmaması, trabzanların 30 cm önceden başlamamış olması tam erişilebilir olmasını engellemektedir. Aynı zamanda merdivendeki basamak yüksekliklerinin eşit olmayıp ilk basamağın TS 9111'e göre yüksekliğinin 15 cm'den fazla olması alandaki eksikliklerdir (Şekil 3-B3).

Alanın özellikleri doğrultusunda Yemekhane bina girişi (B4) için erişilebilirlik ölçütleri 29 ölçüt (52 puan) üzerinden değerlendirilmiştir. Buna göre alanın erişilebilirlik uygunluk değeri 36 puan ile “**erişilebilir**” çıkmıştır. Ancak uygunluk değeri yüksek olmakla birlikte özellikle bina girişindeki rampanın eğiminin fazla olması (% 15), rampa ve merdivende tırabzanların olmaması ve tekerlekli sandalyenin rahatça dönebilmesi için yeterli manevra alanının (150 cm x 150 cm) olmaması (TS 9111) alandaki eksiklikler olarak tespit edilmiştir (Şekil 3-B4).

Güvenlik ve Zabıta binası girişi (B5) özelinde erişilebilirlik ölçütleri 38 ölçüt (66 puan) üzerinden değerlendirilmiştir. Buna göre alanın erişilebilirlik uygunluk değeri 56 puan ile “**erişilebilir**” çıkmıştır. Ancak binaya giriş alanındaki tretuvarda fiziksel engelli bireyler için rampa bulunmaması, bina girişindeki rampanın eğimi % 14 değer ile erişilebilirlik için uygun olmaması ve merdivende tırabzanların bulunmaması alandaki erişilebilirlik açısından eksiklikler olarak tespit edilmiştir (Şekil 3-B5).

Alanın özellikleri doğrultusunda Başkanlık binası girişi (B6) için erişilebilirlik ölçütleri 20 ölçüt (35 puan) üzerinden değerlendirilmiştir. Buna göre alanın erişilebilirlik uygunluk değeri 29 puan ile **erişilebilir** çıkmıştır. Ancak bina girişinde tekerlekli sandalyenin rahatça dönebilmesi için gerekli manevra alanının (150 cm x 150 cm) olmaması ve rampada koruma bordürünün olmaması alandaki eksiklikler olarak belirlenmiştir (TS 9111) (Şekil 3-B6).
