Diyarbakır Surp Pirgiç Ermeni Kilisesi Koruma Çalışmaları

Araştırma Makalesi
Research Article

Preservation Study for Surp Pirgiç Armenian Church in Diyarbakır

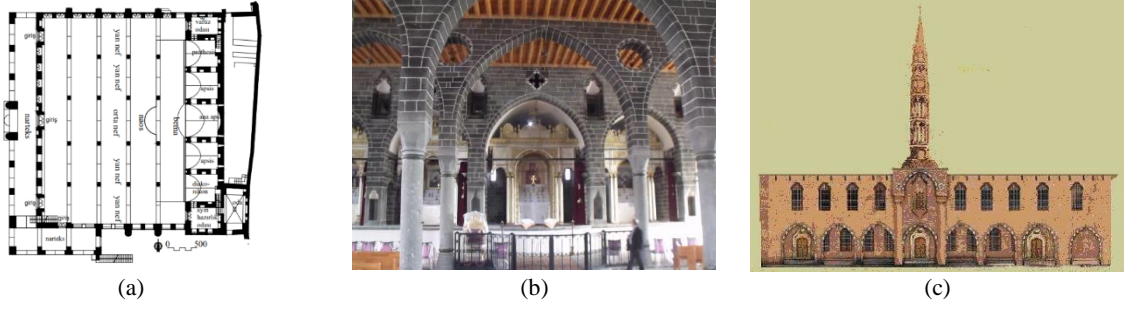
Şekil 2. Surp Gregos Kilisesi a) Planı (Hillez 2016) b) iç mekân c) 1914 yılında yıkım öncesi çan kulesi

Kilise beş nefli, bazilikal planlıdır. Apsisin iki tarafında ikişer adet yan apsis bulunur. Apsisin kuzeyinde bulunan vaftizhane kapısının üzerinde 1883 tarihi yazılıdır. Ana apsinin yanında düzenlenen, yan apsis duvarı içerisinde yapılan merdivenlerden üst kat odalara ulaşılır (Şekil 2).

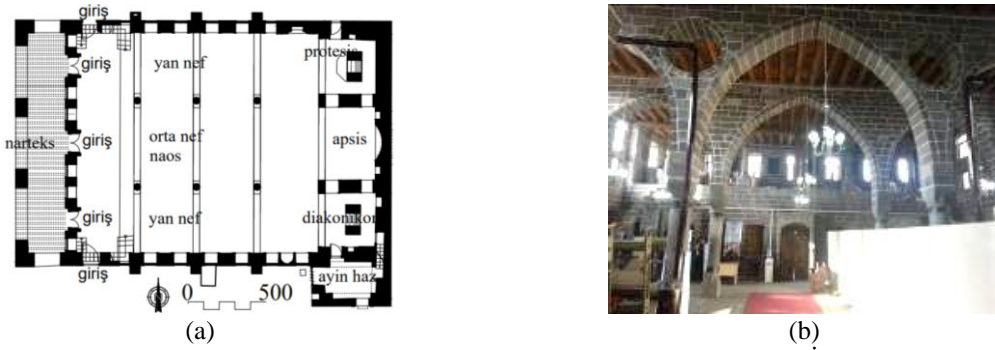
Şekil 3. Surp Hosep Kilisesi a) Kat Planı (DVBM Arşivi) b) İç mekân

revaklı narteks, üç kemer ile avluya açılır. Narteksten naosa üç kapılı bir giriş ile geçilir. Naos, ikişer sütunla üç nef ayrılmıştır. Ana nef, yan neflerden daha geniştir. Her nef, sütunlarla bunları birbirine bağlayan sivri kemerlerden oluşmaktadır. Neflerin doğusunda, yarım daire planlı ana apsis ile sağ ve solunda yan apsisler yer almaktadır. Kuzeydeki prothesis ve güneydeki diakonikon, ortadaki ana apsisle beraber üçlü apsis düzenlemesi, dıştan düz ve sadedir (Şekil 3).

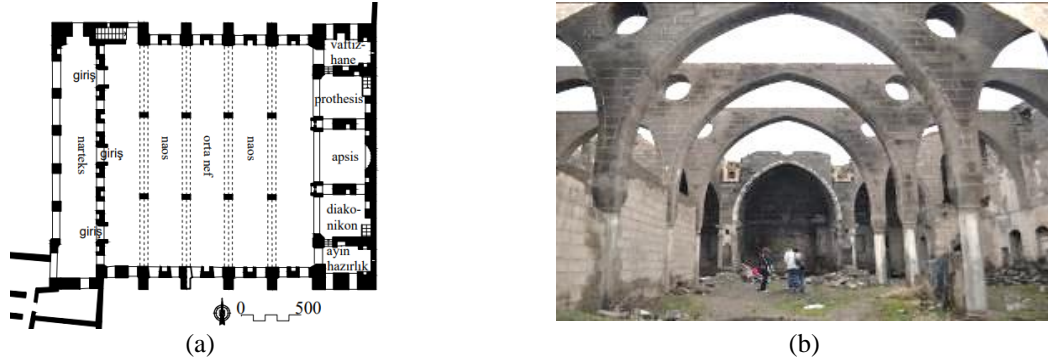
Şekil 4. Surp Sarkis Kilisesi a) Planı (Korkmaz 2006'dan düzenlenerek) b) İç mekân naosta apsisle bakış

Kilise; üç nefli bazilikal planlıdır. Batıda, kısmen yıkılmış durumda olan, beş bölümden oluşan narteks yer almaktadır. Narteksin orta birimindeki ana kapı ve iki tarafındaki birer kapı ile yapıya girilmektedir. Kilise, plan şeması ve cephe özellikleri ile Ermeni Katolik Kilisesi'ne benzemektedir. Naos, kare kaidelere oturan ikişer sütunla üç nef ayrılmıştır. Neflerin doğusunda yarım daire planlı ana ve yan apsisler yer almaktadır. Kuzeyde prothesis ve güneyde diakonikon hücrelerinden merdivenlerle, üst kat köşe odalarına ulaşmaktadır (Şekil 4).

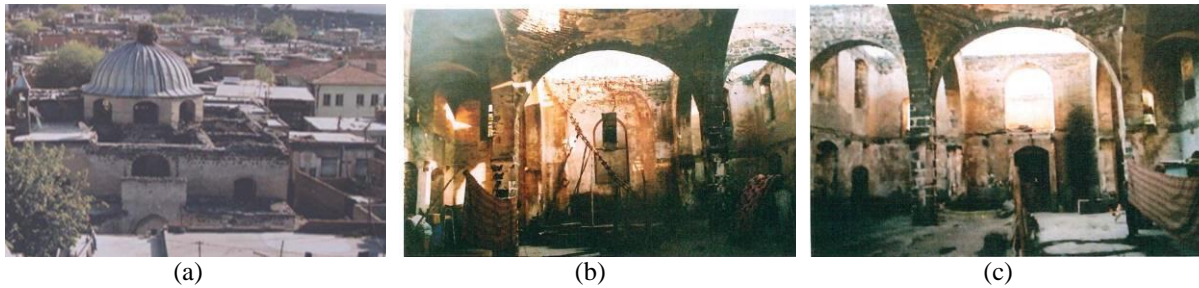
Şekil 6. Surp Pirgiç (Protestan) Kilisesi a) Batı cephesi b) Apsis c) Giriş kapısı (Tuncer, 2002)

Surp Pirgiç Kilisesi 1981 yılında cemaatinin azalması ile terk edilmiş, doğa ve insan kaynaklı bozulmalara maruz kalmıştır (Şekil 6). 1983 yılında Diyarbakır Vakıflar Bölge Müdürlüğü, kilisenin cemaati olmadığı gerekçesiyle yapıyı devralmıştır. 2008 yılında restorasyonu yapılarak, kadınlar için ipek dokumacılığı, telkâri işleme, halı ve kilim yapımının öğretildiği atölye olarak işlevlendirmiştir. 2015-2016 yılında terör nedeniyle çıkan çatışmalarda zarar gören yapı, 2017-2020 yılları arasında yatırım programına dâhil edilerek yeniden onarılmıştır. Kütüphane olarak işlevlendirilmesi için tahsis edilen yapının çevresinde yeni inşaat ve restorasyon çalışmaları devam etmektedir.

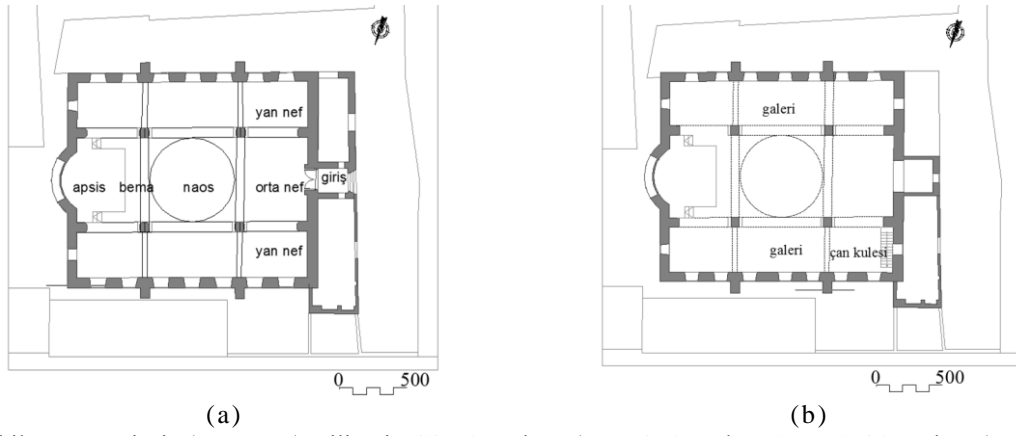
Şekil 8. Surp Pirgiç (Protestan) Kilisesi Kilise kat planı a) Zemin kat planı b) Galeri kat planı (DVBM Arşivi)

Kilisenin naosunun merkezinde bulunan dört sütunun oluşturduğu kare alan, kemerler ile birbirine bağlanarak kubbe ile örtülmüştür (Hillez, 2006). Yapının ana mekânını (naos) oluşturan haç biçiminin kuzey güney ve batı, kenarları düzgün bazalt taşından yapılan payeler üzerinde yükselen galeriyle çevrilidir. Kubbenin üç tarafında duvardaki bingilere oturan ahşap kirişlemeli U şeklindeki galeri, koro katı veya kadınlar mahfili olarak işlevlendirilmiştir. Asma kata, kuzey ve güney duvarında bulunan ahşap merdiven ile çıkılmaktadır (Şekil 8).

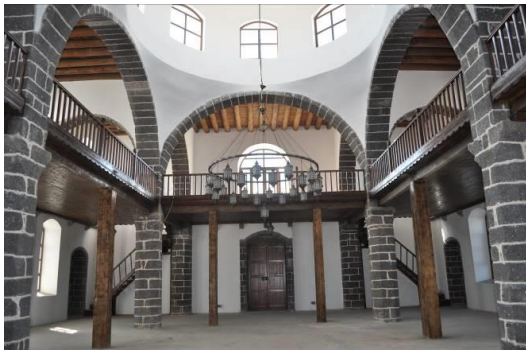
Şekil 9. Kilise giriş kapısı ve kubbe

Orta nefin doğusunda bulunan duvar, dışa doğru dairesel bir kavis yaparak absit kısmını oluşturmaktadır. Apsisin önündeki bema podiyumuna iki basamaklı bir merdivenle çıkılmaktadır (Şekil 9).

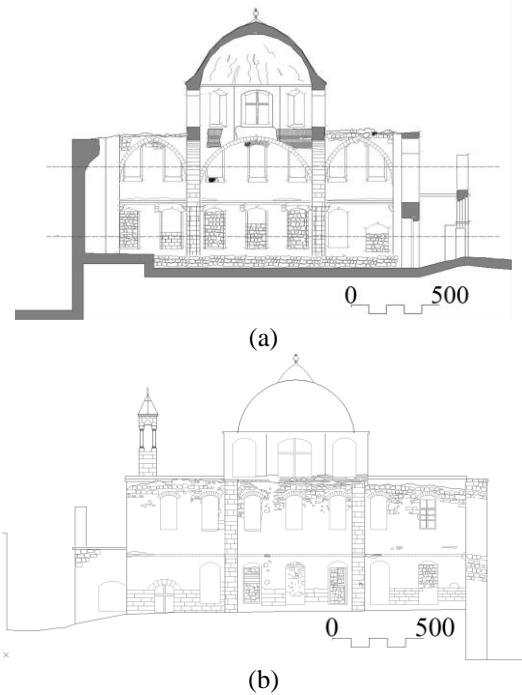
Şekil 10. Surp Pirgiç (Protestan) Kilisesi a) Kesit b) Kuzey Cephe (DVBM Arşivi, 2023)

Kuzey ve güney duvarlarında iki sıra şeklinde altı adet pencere ve birer kapı, doğusunda iki, batısında üç, kubbeye dokuz adet kemerli pencere yer almaktadır (Şekil 10). Apsisin iki yanında ayine hazırlık odaları olan *prothesis* (bema'nın kuzeyindeki oda) ve *diakonikon* (bema'nın güneyindeki oda) mekânları bulunur.

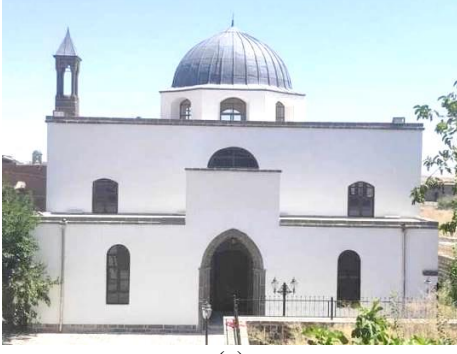
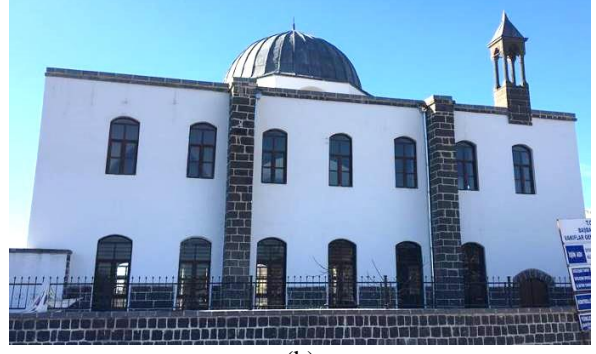
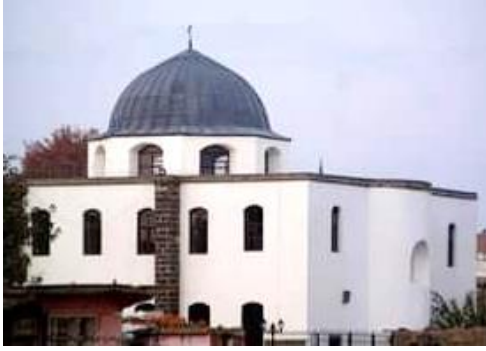
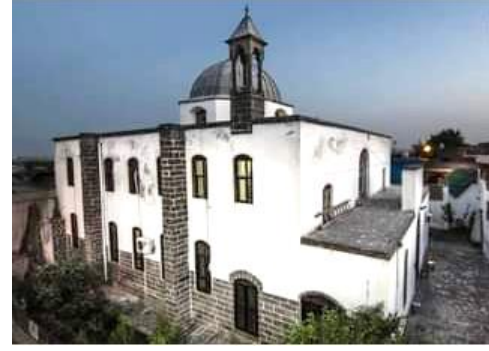
Şekil 11. Surp Pirgiç (Protestan) Kilisesi a) Batı cephesi b) Kuzey cephesi c) Güney ve doğu cephesi d) Kuzey cephesi

Batıdaki ana giriş, birbiri içinde dört sivri kemerle açılan narteksin gerisinde ve basık kemerlidir. Ana kapı dışında, kuzey ve güney cephelerinde kilise ibadet alanı içerisine açılan birer kapı bulunmaktadır. Kilisenin batı cephesi, zeminde biri kapı ikisi pencere olmak üzere üç kemerli narteks, üst katta ise galeri duvarlarından oluşur. Batı cephesinde, üç adet kemerli pencere yer alır. Doğu cephesinde de kemerli pencere araları ve dışa yarım daire şeklinde çıkarılan apsis sıvalı ve boyalıdır. Yapının kuzey ve güney cephesi, zeminde beş, üst katta

yedi adet basık kemerli pencereye sahiptir. Her iki cephede de, nartekse açılan kapı ve yonu taşıyla yapılmış ikişer adet payanda bulunmaktadır (Şekil 11).

Kilisenin kuzeybatı köşesinde çan kulesi bulunmaktadır. Çan ipi üzerine oturduğu pencere boşluğuna açılan bir kanal vasıtasıyla sarkıtılmıştır. Kare prizma kaide üzerinde, dört sütun ile taşınan çan kulesi, üç dilimli kemer ile birbirine bağlanarak piramit şeklinde bir örtüyle son bulur (Şekil 11).

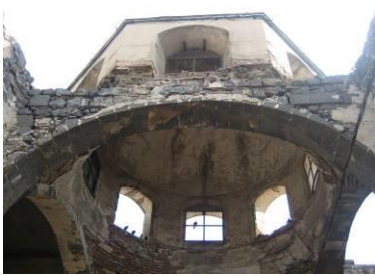
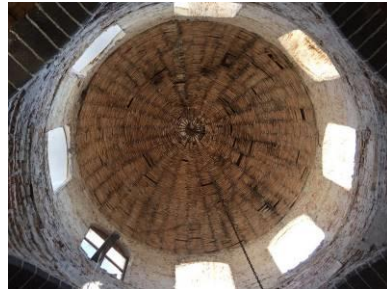
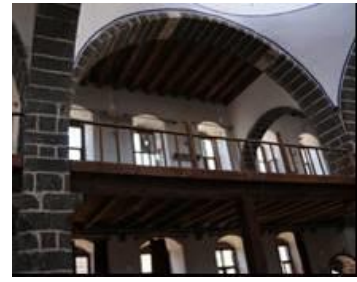
Şekil 12. a) Dıştan sekizgen kubbe kasnağı b) İçten ahşap kubbe c) Ahşap kirişleme

Kareye yakın kilisenin, merkezi ahşap iskeletli kubbe, yan mekânları ise ahşap kirişlemeli ve düz dam ile örtülüdür. Sekizgen kemer ayaklarının taşıdığı kubbeye geçiş ise pandantifle sağlanmıştır. Ahşap iskelete sahip

kubbe iç mekânda bağdadi üslupta olup çıtalar üzerine horasan harçla sıvanmıştır (Şekil 12). Kubbe ve çan kulesinin üst örtüsü kurşundur.

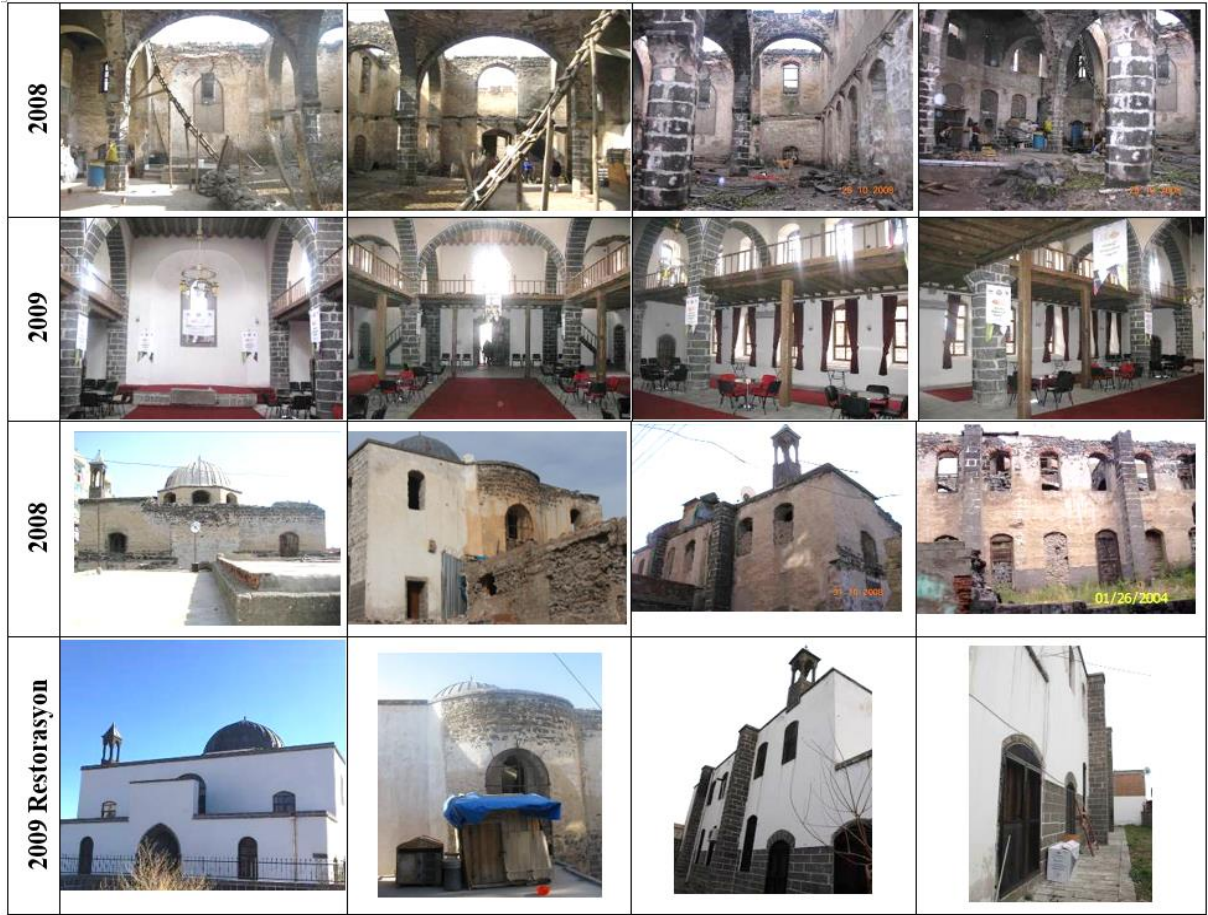
Çizelge 1. 2009 yılı onarım öncesi ve sonrası

Kilise de, 2008-2009 yılında restorasyon yapılmış ve kadınlar için eğitim merkezi olarak işlevlendirilmiştir. Bu dönemde yapılan restorasyonda temizleme, tamamlama, sağlıklılaştırma ve yeniden yapım müdahaleleri uygulanmıştır (Çizelge 1).

- Yapının giriş kapısı üzerinde yapılan eklenti oda kaldırılmıştır.
- Kapatılan pencere ve kapılar açılmış, özgün kapı ve pencereler onarılarak yerine takılmış, yok olanlar özgününe uygun yeniden yapılmıştır.
- Giriş kapısı sivri kemeri yeniden yapılmıştır.

- Kilisenin yıkılan narteksi, yapıdan gelen izler takip edilerek yapılmıştır.
- Orta kubbenin kırılan kurşunları sökülüp, sökülen kırılan bölümleri tamamlanmış, iç tarafta horasan harçla sıvası yeniden yapılmış, kurşun örtü yenilenmiştir.
- Narteks ve kilisenin kubbe dışında kalan bölgesinde yıkılan üst örtü, ahşap kirişleme üstü toprak dam olarak yeniden inşa edilmiş. Ahşap kirişleme üzeri tesviye harcı ve su yalıtımı üzerine

2.5 cm kaplama tahtası üzerine 10 cm çoraklaştırılmış killi toprak serilmiştir.

- Sıvalı duvar yüzeyleri raspalanarak, çimentolar temizlenerek, horasan harçlı sıva ile sıvanıp üzeri kireç badana ile boyanmıştır.
- Bazalt taşlar basınçlı su ile aralardaki çimento harçlar el ile temizlenerek, boşalan harçlar özgün horasan harcı ile doldurulmuştur.

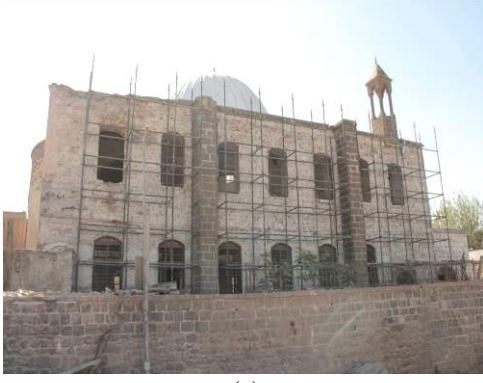
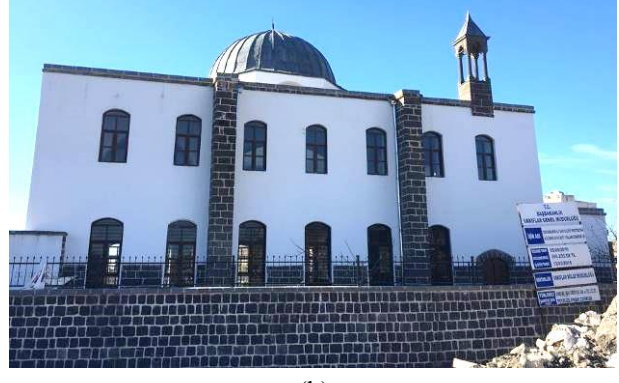
Şekil 15. a) Duvar yüzeyinde raspa b) Sıva ve boya işlemi

- Yok olan ve oyuk haline gelmiş taş duvarlar, bazalt taşlarıyla yeniden yapılmış; tuğla olan bölümler ise geleneksel el yapımı tuğlalardan örülmüştür. Ayrıca, dam silmeleri ve yok olan parapet duvarları, özgün boyutlarda yeniden yapılmıştır (Şekil 15).

- Döşeme taşları ve silmeler tamamlanmış, mevcut çörttenler korunmuş, yeni çörttenler özgününe uygun olarak yapılmıştır. Bozulan kurşun kaplama yenilenmiştir (Şekil 15).
- Kubbe sıvaları raspa edildikten sonra, ahşap çatıklı özgün kubbe ortaya çıkarılmıştır. Ahşap çatıklı kubbe onarılmış, sürme yoluyla emprenye edilmiş ve su bazlı kireç malzeme ile sıvanmıştır. Sağlam olan ahşap kirişlemelerde de aynı yöntem uygulanarak çatlaklar,

aynı malzemeden üretilmiş macunlarla doldurulmuş, emprenye ve gomalak cila işlemleri gerçekleştirilmiştir (Şekil 15).

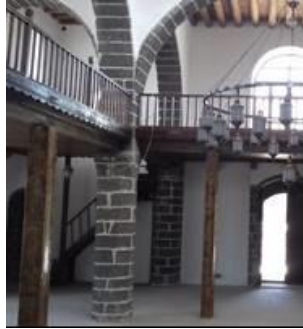
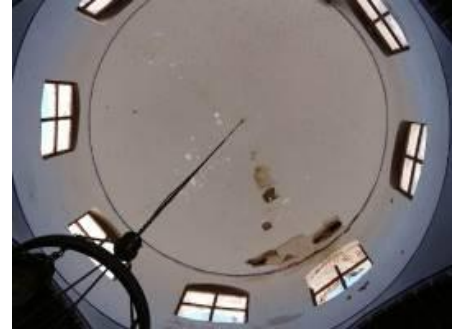
Şekil 16. a) Ahşap kiriş uygulaması, b) Ahşap doğrama ve raspa işlemi, c) İç mekanda sıva, boya işlemi

- Yapının pencere doğramaları emprenye edilmiş ve cilalanmış çam keresteyle yeniden imal edilmiştir. Kadınlar bölümünün olduğu mahfil katında ise yok olan parçalar ve mahfil çıkış merdivenleri yenilenmiş, mevcut ahşap sütunlar zımparalanmış, sürme yoluyla emprenye edilerek cilalanmıştır (Şekil 16)

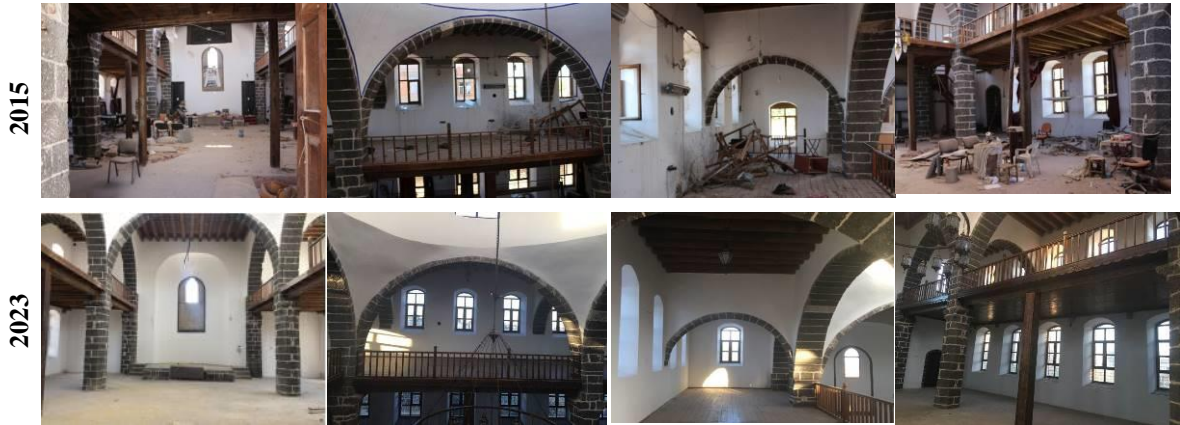
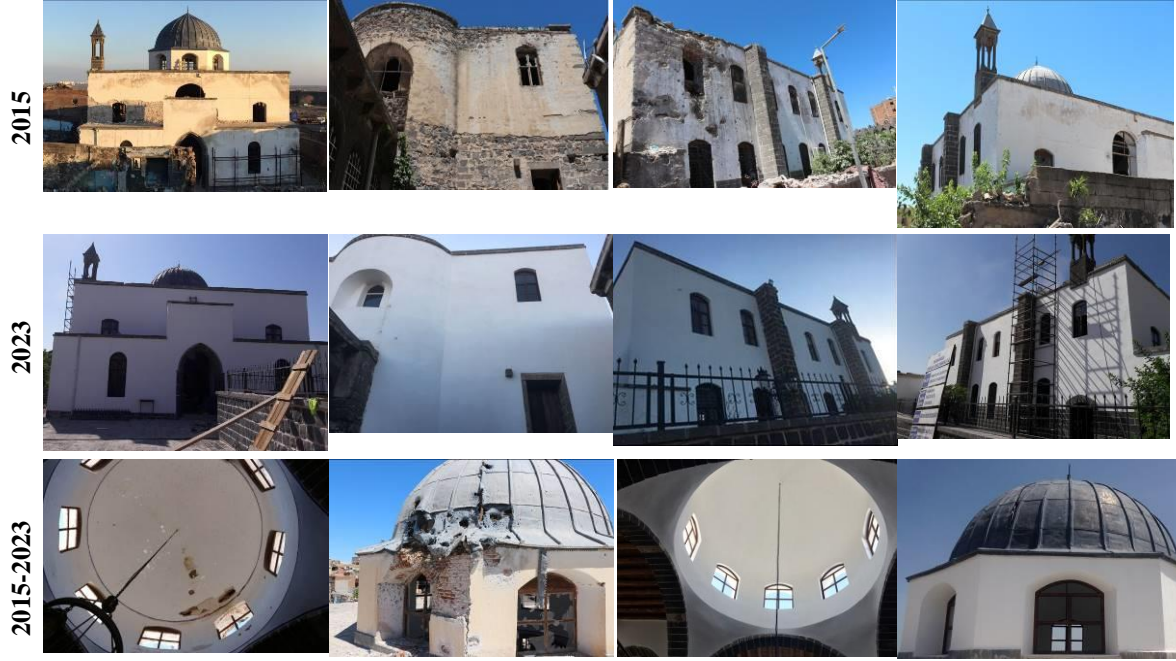
Çizelge 2. 2015-2023 yılı onarım öncesi ve sonrası

Diyarbakır kentsel sit alanı olan Sur İçi 132 hektarlık bir alan ve onu saran 5.8 kilometre uzunluğunda surlar ile sınırlandırılmıştır (Parla, 2005). Alanda 2014 yılına kadar, 145 anıtsal yapı, 450 ev tescillenmiştir (Yönetim Planı, 2014). Tarihi kent alanını sınırlayan surlar ve doğusunda yer alan Hevsel Bahçeleri, 2015 yılında Dünya Miras listesine dâhil edilmiştir. 2012 yılında hazırlanan revizyon Koruma Amaçlı İmar planının kabul edilmesi ile birlikte alanın cazibesi artmış ve çok sayıda anıtsal ve sivil mimari yapı; kamu ve özel teşebbüs eliyle restorasyonları yapılarak işlevlendirilmiştir. Ancak 2015 yılı sonunda başlayan çatışma ortamı, sur içinde çok sayıda tarihi yapının zarar görmesine neden oldu (Dinçer, 2016; Karaaslan, 2018). Diyarbakır Surp Pirgiç Ermeni Kilisesi bu dönemde hasar gören yapılardan biridir (Şekil 13, 14). Kilisenin kubbesi hasar görmüş, avlu duvarı yıkılmış, üzerindeki demir parmaklıklar ve harpuştalar yok olmuştur. Yapının duvarlarında ateşli silahlar veya sert cisim çarpmaları sonucu, ayrışmalar, taş duvar ve tuğla kemerlerde parçalanmalar, lento, silme ve üst örtü bitiş yerlerinde kayıplar, çatlaklıklar, yer yer açılmış yarıklar, derzlerde boşalmalar ve sıvalarda dökülmeler kubbe üst örtüsünü oluşturan kurşunda erime ve kiriş döşemeli üst örtü de deformasyonlar gözlemlenmiştir. İç mekânda, yapının zemin döşemesinde ve kadınlar mahfilinde bulunan ahşap döşeme ve karkas yapıda

deformasyonlar, ahşap kubbede kopmalar, kubbe kasnağında kısmi yıkılma, pencere ve kapılarda malzeme kayıpları, sıvada dökülmeler, kirlenmeler ve boyamalar tespit edilmiştir (Çizelge 2).

Yapıda çatışma ve bombalardan kaynaklı oluşan titreşimlerin, yapının temelinde vereceği bozulmaların tespitine yönelik, yapı çevresinde ve iç mekânda sondaj kuyuları açılmıştır. Sondaj araştırmaları sonucu döşeme altında kalan duvar ve temelde bozulmaya rastlanmamıştır (Çizelge 2). Duvarlar raspalanıp sıva sökümü yapıldıktan sonra, yıkıma neden olabilecek strüktürel herhangi soruna rastlanmamış, çatlakların sağlamlaştırılması için özgün harçla uyumlu olan hidrolik kireç malzemesiyle enjeksiyon yapılarak sağlamlaştırılmıştır.
