Aksaray Kentinde Apartman Yapılarının Örnekler Üzerinden Analizi

Analysis of Apartment Buildings in Aksaray City

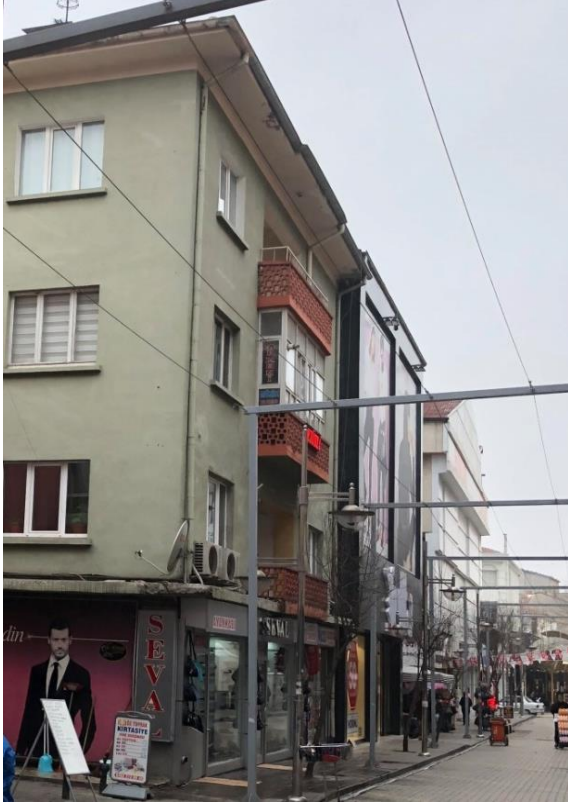
Şekil 6. Tapan apartmanı sokak görünüşü

Geleneksel Türk evlerinde balkonlar genelde evin arka bahçesine bakarken, Tapan apartmanında balkonun kuzey cephede işlek bir caddeye bakacak şekilde planlandığı görülmüştür (Şekil 6). Ayrıca balkonlar cephede kısmi olarak çıkma şeklinde düzenlemiştir (Şekil 3,6 ve 7). Balkon artık dış çevre ile konutun ilişkisini güçlendiren bir unsur olmaya başlamıştır. Mahremiyet kaygısının Geleneksel Türk evlerinde ki kadar gücünü kaybetmeye başladığı söylenebilir.

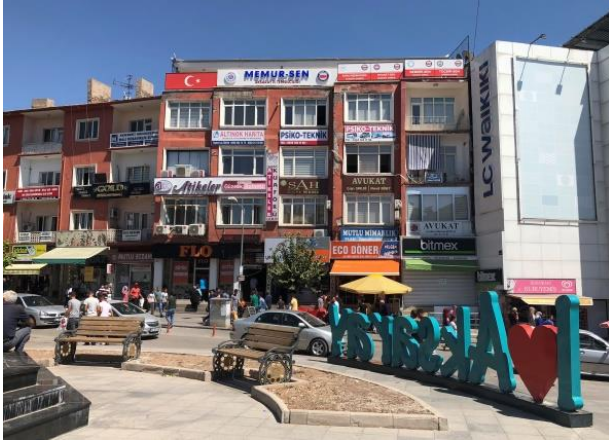
Şekil 9. Mutlu apartmanı doğu cephesi

Binaya Mehmet Altınsoy Caddesine bakan batı cephesinin ortasından giriş verilmiştir. Mutlu apartmanı kuzey ve güney cepheleri bitişik nizamdadır. Bina bodrum + zemin + 4 kattan oluşmaktadır (Şekil 9). Zemin katın üzerinde 3 adet normal kat, 1 adet çatı katı mevcuttur. Toplam 10 adet daire vardır. Zemin üzerinde ki katlar, çıkma yapılarak genişletilmiştir. Bina karkas olarak inşa edilmiştir.

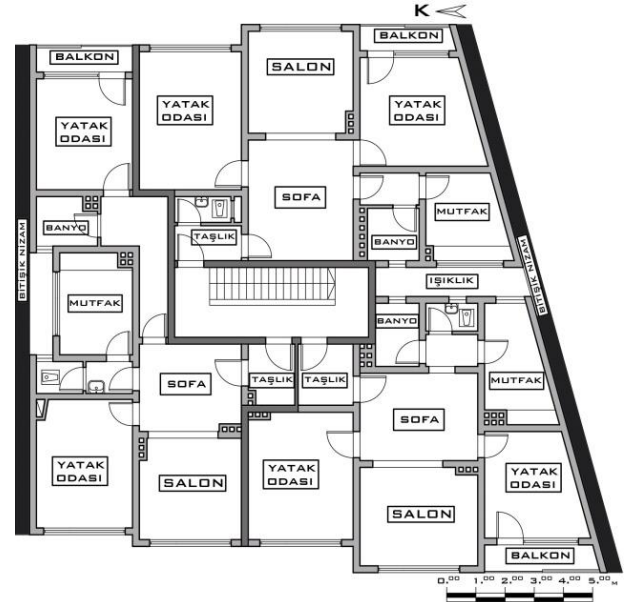
Şekil 11. Mutlu apartmanı kat planı

Üst katlardaki daireler, caddeye bakan batı cephesinde 2 adet ve doğu cephesinde 1 adettir. Apartmanın merdiven holünde aydınlatma çatı üzerinde açılan ışıklık ile sağlanmıştır. Kuzey ve güney cepheye denk gelen hacimlerin aydınlatması, kat planlarında oluşturulan ışıklıklar ile sağlanmıştır (Şekil 11).

Daire, 3 oda, 1 balkon, mutfak, banyo, wc ve sofadan oluşmaktadır. Konuta girişte taşlık bulunmaktadır. Dairenin merkezinde tüm alanlara geçişi sağlayan sofaya bu taşlıktan geçilmektedir (Şekil 11).

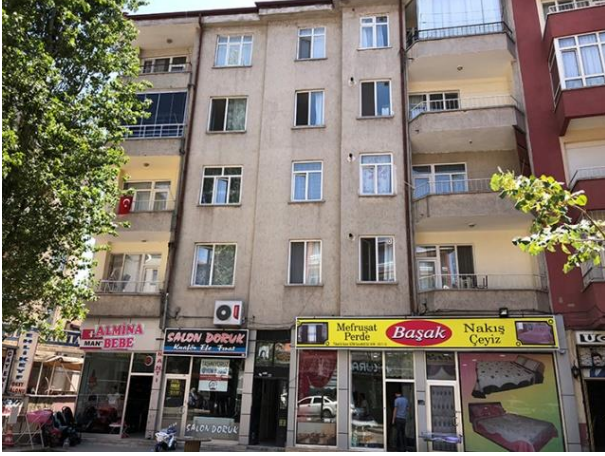
Şekil 21. Cömert apartmanı güney batı cephesi

Cömert apartmanı, kuzey - doğu ve güney - doğu cepheleri bitişik nizamlı olarak arsa sınırlarına sıfır çekme mesafesi ile inşa edilmiştir. Binaya güney - batı cephesinin ortasından girilmektedir. Bina zemin + 4 kattan
