## Kültürel Mirasın Korunması Bağlamında Bir Yeniden Kullanım Örneği, Hamdi Gültepe Evi

**Bilgehan YILMAZ ÇAKMAK**

## The Example of a Re-Use in the Context of Cultural Heritage Conservation, Hamdi Gültepe House

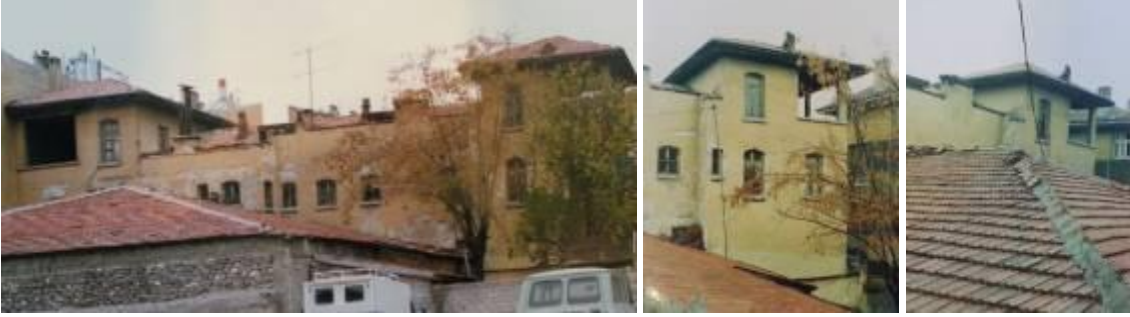
Şekil 3. Yapının güney cephesi (Konya Kültür ve Tabiat Varlıklarını Koruma Kurulu, 1989)

Bu dönemde özellikle Avusturya, Almanya gibi Orta Avrupa'dan gelen yabancı kökenli mimarların etkinliği nedeniyle, neo-klasik akımın mimari üslup olarak uygulamalara yansıdığı görülmektedir. Bu dönemde inşa edilen yapılar incelendiğinde önemli ölçüde simetrik plan yapısının öne çıktığı dikkatleri çekmektedir. Öne çıkan diğer mimari özellikler; yalın ve simetrik cephe karakteristiği, seri şekilde kendini tekrarlayan pencereler, neo-klasik üslupta yaygın bir tasarım olan anıtsal boyutta merdivenler ve sütunlu giriş düzenlemeleri olarak özetlenebilir (Anonim, 2010). Bu çerçevede bakıldığında yapının gerek simetrik plan şemasına sahip olması, gerekse yalın ve simetrik pencere tekrarlarının, neo-klasik üslupta tasarlandığı ve özellikle cephe düzeninde dönemin yabancı mimarlarının etkisini göstermektedir. Yapıya ait en eski resimler 1989 yılına tarihlenmektedir (Şekil 2,3, ve 4).

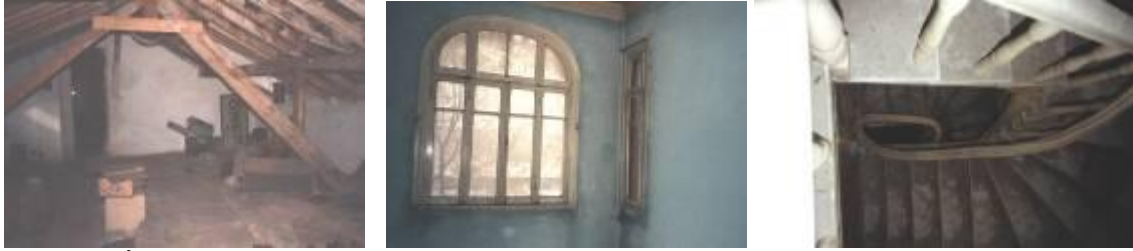
**Şekil 14.** İki evi birbirine bağlayan çatı arası katı, pencere ve merdiven görünüşü (2002)

Betonarme karkas olarak yapılan bina 545 m<sup>2</sup>'e alana sahiptir. Yapı, bodrum kat, zemin kat, birinci kat ve çatı katı olmak üzere toplam dört kattan oluşmaktadır. İkiz yapı nizamına sahip olan yapıda, birbirinden bağımsız kullanılan iki ayrı konutun çatı katında ortak kullanılan çatı arası sayesinde konutlar arası geçiş mümkündür. Hamdi Gültepe evi orta sofalı geleneksel plan tipine sahiptir. Yapının zemin katı yapıldığı dönemde dükkân olarak kullanılmış, bununla birlikte yapı girişinin bulunduğu bölüm giriş holü olarak konuta ayrılmıştır. Zemin döşemesinde ahşap malzeme tercih edilmiştir. Yapının üst kat ile bağlantısı ahşap bir merdiven aracılığı ile sağlanmaktadır.

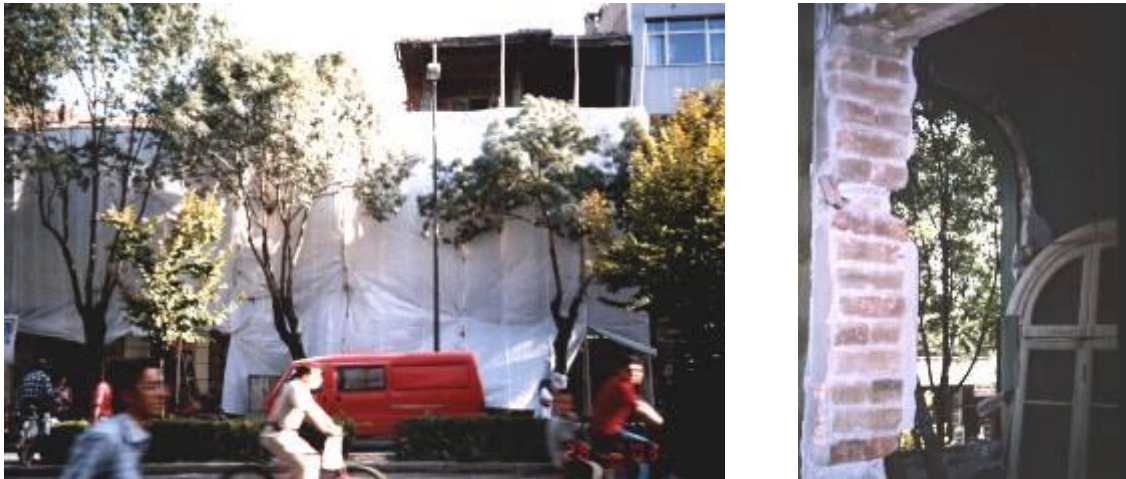
**Şekil 15.** Yapının yıkım aşamasından görüntüler (2002)

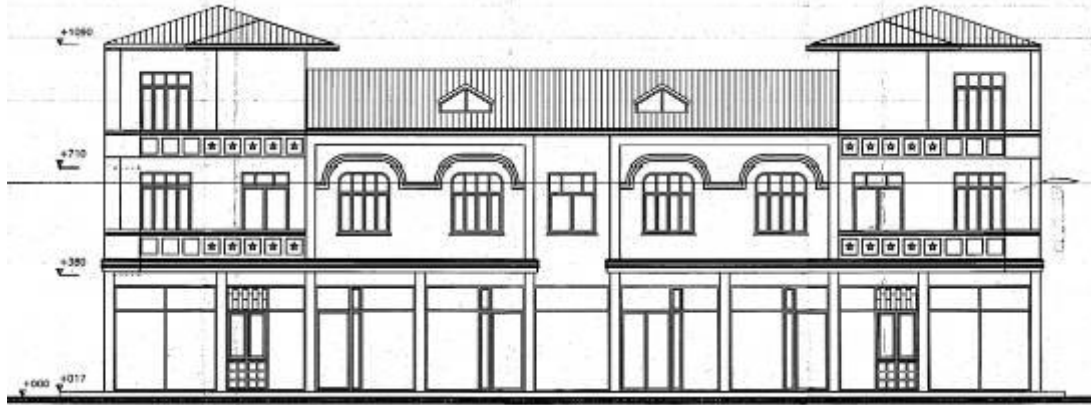
**Şekil 18:** İşlev dönüşümü projesi ön cephe, mimar A.Şirin (Meram Belediyesi)

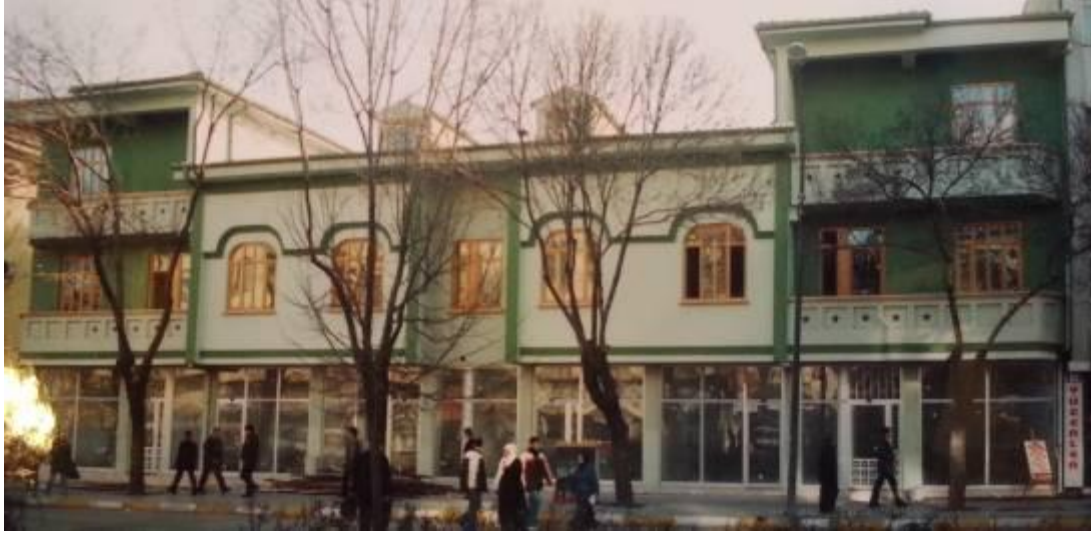
**Şekil 19:** Yenileme ve işlev değişikliği sonrası yapı binanın ön görünüşü

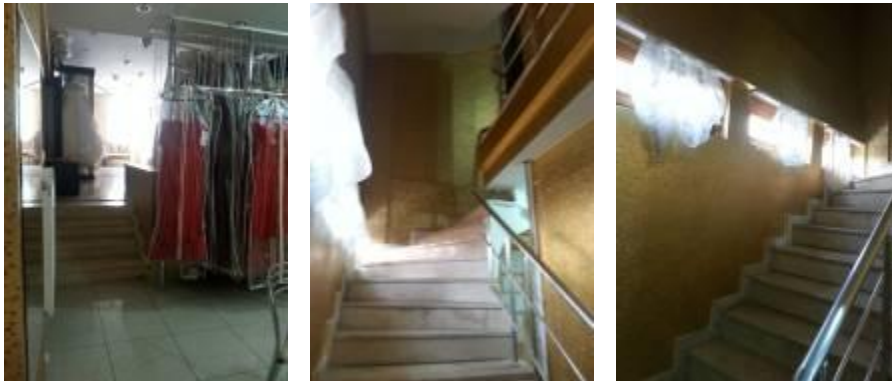
**Şekil 20:** Yenileme ve işlev değişikliği sonrası zemin kat ticari kullanımı ve iç mekân görünüşü
