Tarihi Beyşehir Eşrefoğlu Camii'nde Geleneksel Yapı Malzemeleri ve Onarım Çalışmalarının Değerlendirilmesi

Evaluation of Traditional Building Materials and Renovation of Historical Beyşehir Eşrefoğlu Mosque

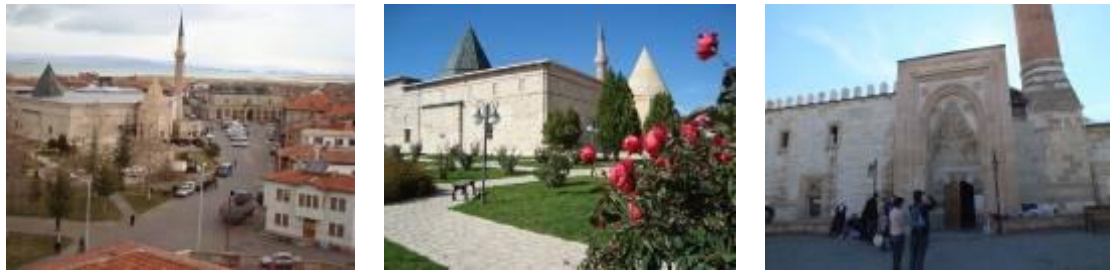
Şekil 2. Beyşehir Eşrefoğlu Camii'nin görünüşü.

Yapının güney cephesi 31.80 m., batı cephesi ise 46.55 m. uzunluktadır. Kuzey cephesindeki duvar çarpıktır. Anadolu'da ahşap kolonlar üzerine oturan, ahşap yapı malzemelerinin kullanıldığı ve günümüze kadar sağlam kalabilen camilerin en büyüğüdür. Yapının üstü eskiden toprak damlı iken günümüzde metal örtülü ve kırma çatılı olarak onarılmıştır (Şekil2).

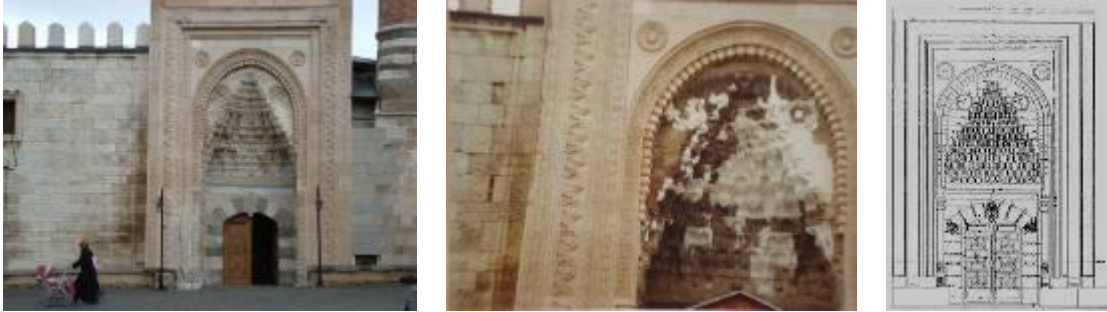
Şekil 3. Taç kapı (Çizim, Dülgerler, Özyurt, Başar'dan, Erdemir 1999)

Taç kapı kuzey cephede olup cepheden 0.95 m. dışarı yapılmıştır. Taç kapı 7.06 m. genişlikte, 10.10 m. yüksekliktedir. Mukarnas dolgulu, yan mihrabiyeleri ve süsleme bordürleriyle Selçuklu taş portalleri geleneğini devam ettirmişlerdir. Portalde bitkisel süslemeye daha çok yer verilmiştir. Dört zengin çerçevenin bezediği taç kapının yapı malzemeleri yeniden onarılmıştır. Kuşatma kemeri tam yerine oturtulamamış ve mukarnaslarında bozulmalar görülmüştür (Eyice, 1986). Doğal taş malzemeler üzerinde kılcal çatlamlar tespit edilmiştir.

Taç kapıdaki farklı genişlikteki bordürler, düz ve profilli silmelerle birbirinden ayrılarak kapı açıklığına doğru gider. Dıştaki bordür 0.42 m. genişliktedir. Ortada arka arkaya ulanmış palmetler, yanlardan dilimli rumi yapraklarla birbirine bağlanırlar. Yanlardaki rumi yapraklar daha da inceltirilerek ana motifi çerçevelemektedir. Kemer altını kaplayan dış sırası (toplam 50 diş) cepheye farklı bir görünüm kazandırmıştır. Köşeliklere konan 0.50 m. çapındaki bitkisel bezeli rozetler içeriye doğru hafif kavislenirler (Erdemir, 1999). Kapı açıklığı 2.80 m. genişliğinde olup basık kemerlidir. Taç kapıdaki onarılan bölüm ile mevcut dokunun rengi farklılık göstermektedir. Renklerde uyum sağlanamamıştır (Şekil 3).

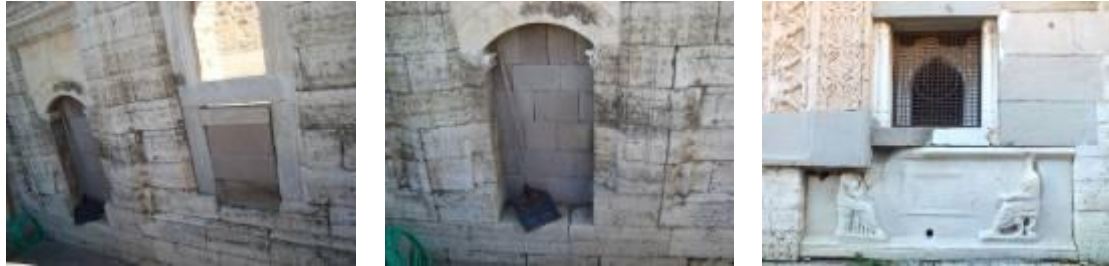
Şekil 5. Taş duvar ile örülerek kapatılan kapı ve roma dönemine ait lahitten sebil görünüşü.

Minareden sonra devamında orijinal bir duvar vardır. Duvarın bir mekâna ait olduğu görülmektedir. Burasının eskiden kütüphane olduğu düşünülmektedir. Günümüzde sadece bir parça duvarı kalabilmiş, duvarın üzerine yağış sularından etkilenmesini önlemek için metalden koruyucu bir örtü yapılmıştır. Bu kalıntı duvar üzerinde 1.38 m eninde ve 2 m yüksekliğinde örülerek kapatılan bir kapı ve bundan sonra da mermer çerçeveli bir pencere vardır. Buradaki mekânın damı ve duvarları yıkılarak taşınmıştır. Onarım sırasında ise yapı eski haline getirilememiştir. Arsaya bakan caminin duvarlarında ise su zeminden duvar yüzeyine ve yukarıya doğru 1.5-2 m yükselmiştir. Duvarlarda su ve nem etkisiyle bozulmalar başlamıştır. Minare kaidesiyle portal arasına sebil yerleştirilmiştir. 0.80 m. derinlik ve 2 m. uzunluğundaki Roma dönemine ait olan tasvirli mermer lahit sebilin deposu olup, altta tahliye deliği konmuştur. Üstteki kemerli boşluğun zeminine 0.40 m. çapında su doldurmak için yuvarlak bir delik açılmıştır. Sebil günümüzde işlevini yitirmiştir (Şekil 5).

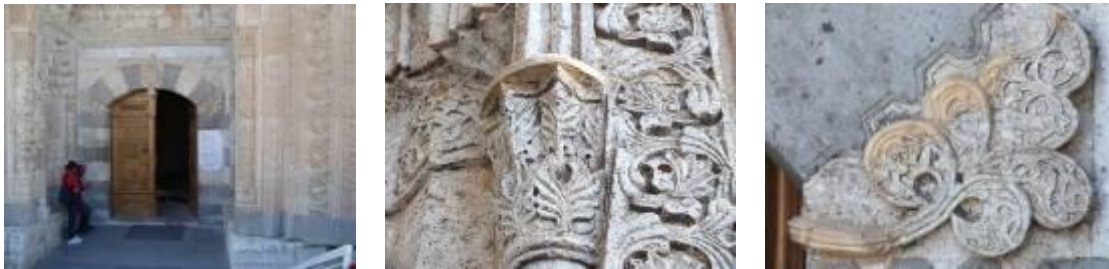
Şekil 6. Taç kapı ve süslemeleri.

Taş İşlemeler, Taç kapıda, yan kapılarda, sebil, minare ve kütüphane cephesinde kullanılmıştır. Taç kapıda zeminden bir metre kadar yükseklikten başlayarak, üst ve yanlarda dolaşan bordürlerle rozetlerde kullanılan bütün motifler bitkiseldir. Üst köşelere bitkisel bezemeli rozetler işlenmiştir (Erdemir, 1999) (Şekil 6). Bitkisel bezemeler üzerinde kılcal çatlaklar ve parça kopmaları gözlemlenmiştir.

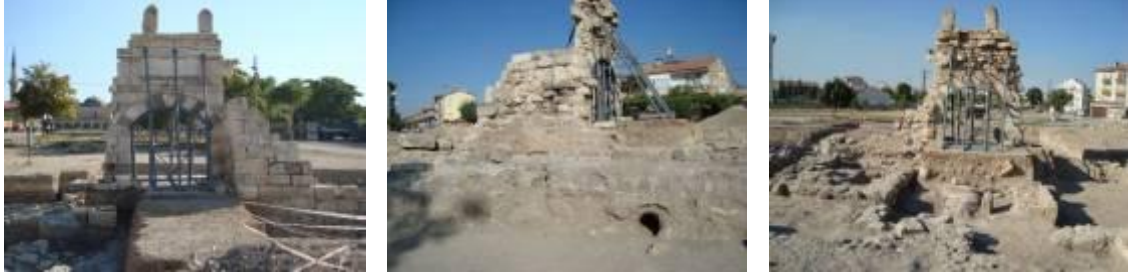
Şekil 7. Onarımı yapılmamış, yıkılmaya terk edilmiş kale kapısı

Eşrefoğlu Camii'nin kuzeyinde bulunan doğal taş malzemeden yapılmış olan kale kapısı yıkılmak ve yok olmak üzeredir. Daha önceki yıllarda tarihi kale kapısının aslına uygun bir şekilde restore edilmesi için yerel yönetimler tarafından girişimler neticesinde 2010 yılından itibaren Konya Müzeler Müdürlüğü tarafından araştırma kazısına başlanmıştır. Ancak çeşitli nedenlerle kale kapısı çevresinde yapılan kazılar tamamlanmadan yarım kalmıştır. Onarım çalışmaları tamamlanamadığı için kale kapısında yıkılma riski oluşmuştur. Kazı sonrasında kale kapısı metal desteklerle sağlaştırılmışsa da, kale kapısının etrafındaki toprak zemin kısmen boşaltılmış ve yok olmak üzere kendi kaderine terk edilmiştir (Şekil 7).

Yapı malzemesi olarak kullanılan taşlar yerinden sökülerek çevre inşaatlarda kullanılmak üzere götürülmüş ve taşınmıştır. Kalanlar ise çevreye düzensiz olarak saçılmıştır. Doğal taşlar arasında bağlayıcı olarak kullanılan kireç harçları atmosfer etkilerine karşı bozulmaktadır. Harçlar üzerine yapılan araştırmada kireç harçları içerisine puzolanik aktivite için yanmış odun küllerinin katıldığı görülmüştür.

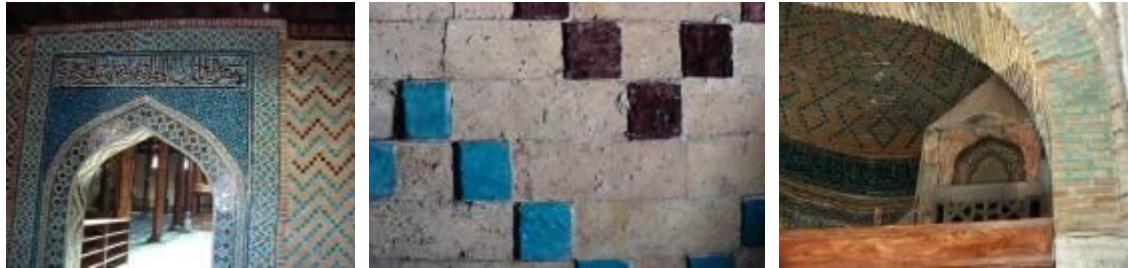
Şekil 8. Tuğla süslemeler çinilerle renklendirilmiştir.

Tuğla, minare gövdesinde, harime açılan çinili iç kapının kemer ve cephesinde, mihrapönü kubbesiyle geçiş elemanları ve kemerlerde kullanılmıştır. Minare ile kubbeyi taşıyan kemerlerde sade örgü elemanı, iç kapıyla kubbe ve geçişlerde ise hem örgü, hem de dekoratif olarak dizilmiş, aralarına yerleştirilen çinilerle bütünlük oluşturmuştur (Şekil 8). Tuğla üzerindeki çini parçaların sökülebilenleri yerinden çıkarılarak alınmış ve yok edilmiştir.

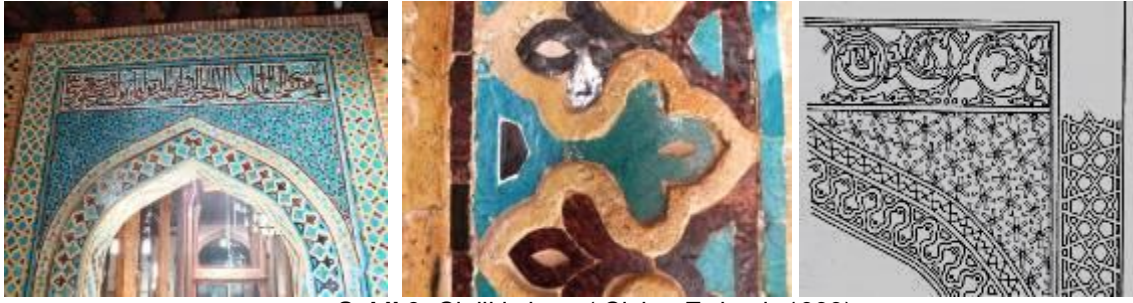
Şekil 9. Çinili iç kapı (Çizim, Erdemir 1999)

İç Kapı, çinili kapı adıyla söylenen bu giriş, yapının da en zengin bölümlerindedir. Mozaik çini kaplı ve sivri kemerli açıklığın genişliği 1.53 m., yüksekliği 2.55 m. olup, etrafı farklı desen ve bordürlerle dikdörtgen çerçeve içine alınmıştır. Dış bordür yan yana ve karşılıklı sıralanan çokgenlerin kesiştiği geometrik şeritlerin arasında kalan boşluklar firuze ve patlıcan moru çinilerle doldurulmuştur. Üstte yapının inşa tarihini belgeleyen kitabe vardır (Erdemir, 1999) (Şekil 9). Yerinden sökülerek çalınan çinilerin yerine boyama tekniğiyle taklit desenler yapılmıştır.

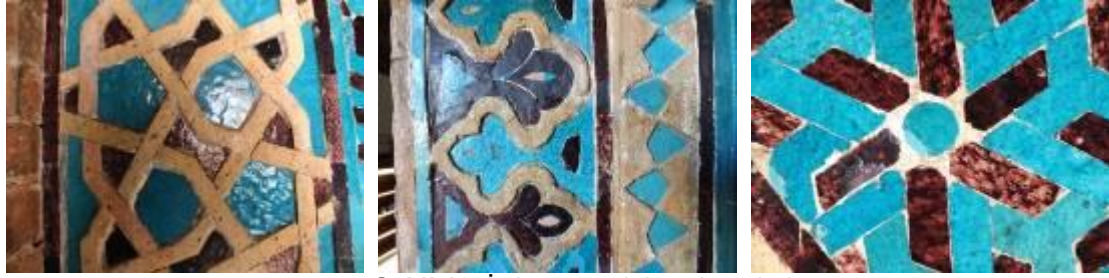
Şekil 10. İç kapının çini süslemeleri

Çini süslemeler, caminin iç kapısı ile cephesinde, mihrapta, önündeki kubbe ile geçiş elemanlarında bazen kabartma olarak, bazen kazılarak uygulanmış, plaka çinilerin yanı sıra “mozaik tekniğine” daha çok yer verilmiştir. İç kapının etrafını çeviren geometrik bezemeli bordür ile kemerin etrafını kuşatan iki bordürün süslemeleri kabartmalıdır. İki ana renkten kabartma olan konturlar mor, zemin ve motifler firuze renkli çini parçalarıyla doldurulmuştur (Şekil 10). (Erdemir, 1999). Yerinden sökülerek yok edilen Selçuklu çinilerinin yerine boyama tekniğiyle aynı renkler verilmeye çalışılmıştır.

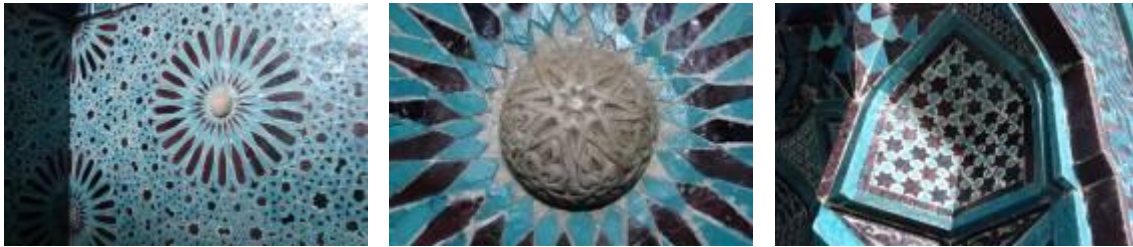
Mihrap, geometrik ve bitkisel süsleme eşit oranda kullanılmıştır. Üçüncü bordürdeki yarım onikigenlerden oluşan geometrik örgü sistemi caminin çinili girişi ile tavanda da tekrar edilmiştir. Dikdörtgen nişin ön ve yan yüzlerinde merkezden çıkarak bir ışın demeti gibi dağılan çok kollu yıldızlar birbirlerine ince şeritlerle bağlanarak adeta gökyüzünü sembolize ederler. Tavanda kalemî süsleme vardır (Erdemir, 1999). Mihrabın eni 4.59 m, yüksekliği 6.20 m.dir (Esin, 1992). Çinilerde mavi, kahverengi, siyah, firuze, gök rengi ve beyaz renkler kullanılmıştır. Mihrapta yaklaşık olarak zeminden 1-1.5 m. yüksekliğe kadar olan kısımlardaki çinileri yerinden sökülerek yok edilmiştir. Onarımlar sırasında çinilerin yerine alçı sıva uygulaması yapılmıştır. Alçı üzerine boyama tekniği ile çinilerin motifleri ve renkleri taklit edilmeye çalışılmıştır (Koçu, 2010) (Şekil 11).

Şekil 11. Mihrapta yok edilen çini yerine boyama ve kalemî süsleme uygulanmıştır.

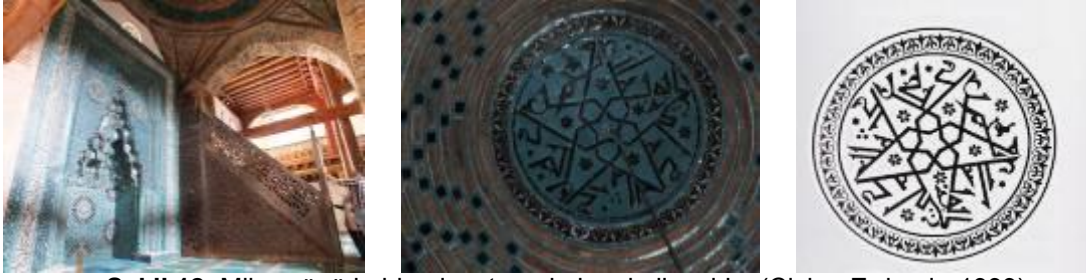
Şekil 12. Mihrapönü kubbesi ve tepede beş kollu yıldız (Çizim, Erdemir, 1999).

Mihrap önü kubbesi, yüzeyi hem örgü ve hem de dekoratif olarak kullanılan tuğlaların arasına yerleştirilen küçük kare çinilerle, içte altı, dışta oniki kollu yıldız kompozisyonları ile tezyin edilmiştir. Mihrap önü kubbesi tuğla mozaik bezemeli olup, kubbe kasmağında kesme çini mozaik tekniğiyle sülüs bir yazı kuşağı dolaşır. Kubbenin göbeğinde kufi yazıdan oluşmuş beş köşeli dekoratif bir yazı vardır. Çinilerle tuğla araları ayrıca firuze renkli çinilerle derzlenmiş, tuğla yüzeyleri ise şeffaf olarak sırlanmıştır. Tepedeki rozetin içine mozaik tekniği ile yerleştirilen beş kollu yıldızla, Muhammed ve dört halifenin yazıldığı kufi yazılı kompozisyon yapılmıştır (Şahinoğlu, 1977) (Şekil 12).

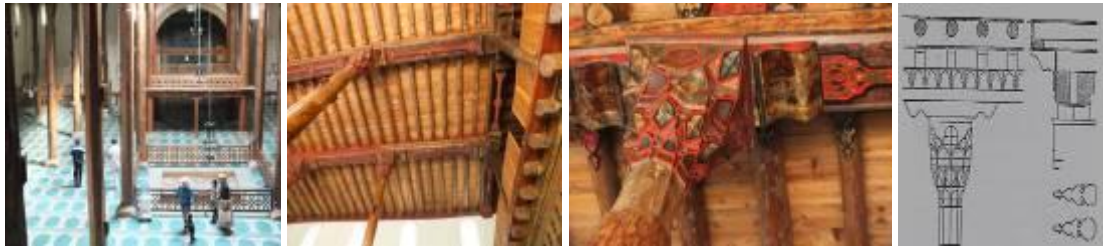
Şekil 13. Sütunlar ve tavan kirişleri (Çizim, Erdemir 1999).

Sütunlar ve Tavanlar, kalemişi süslemelerle bezenmiştir. Sütunların başlıklarını oluşturan mukarnas parçalar küçük hücreler şeklinde oyulmuş ve içleri bitkisel motiflerle işlenmiştir. Orta sahin tavanının iki yanındaki ana kirişlerin dış yüzeyinde küçük panolar içine oyulan içleri nakışlı kemerli hücrecikler ışık-gölge oyunları ile yüzeye hareketlilik getirmiştir (Şekil 13). Camide tavan kirişleri ve konsolların araları geometrik yıldız motiflerinden çok renkli, ince kalem işleri ile süslüdür. Mukarnas başlıkların bazılarında da kalem işi süslemeler vardır (Aslanapa, 1991). Ahşap sütun başlıkları istelaktitlidir. Sanatkar sert ahşabı balmumu gibi işlemiştir. Ahşap üzerindeki nakışların her birisinde ayrı bir desen ve renk kullanılmıştır (Konyalı, 1991).

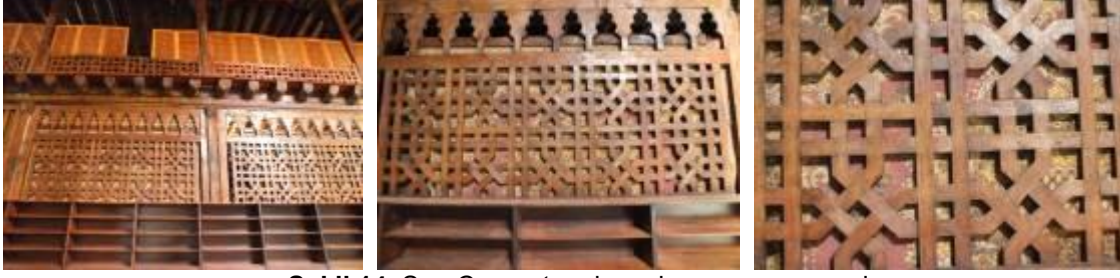
Şekil 14. Son Cemaat yeri ve ahşap ayırıcı panolar.

Son cemaat yeri, taç kapıdan girdikten sonra bir koridordan ibarettir. Son cemaat yeri bölücü panolarla harimden ayrılmıştır (Şekil 14). Buradan minare kapısına geçilebilir, solda ise çarpık duvardan dolayı yukarı doğru daralan onbir adet yüksek taş basamakla bu kısmın üstündeki galeriye çıkılır.

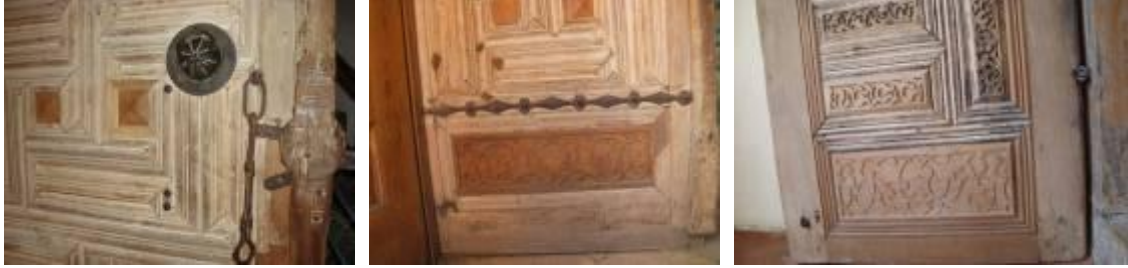
Şekil 15. Eşrefoğlu Camii'nin ahşap kapı ve pencere kanatları.

Cümle Kapısı, iki kanatlıdır. Arkadaki kalın tahtalara yatay ve dikey üçlü gruplar halinde çatılan ince tahta levhalar yerinden sökülmüştür. Altta bitkisel, üstte yazı panosu vardır. Uçları bitkisel, araları balık pulu motifleri ile dekore edilmiş olan bini'sine “Amel-i İsa” yazılmıştır (Şekil 15). Anadolu'da yerinde orijinal kalabilen en büyük ve en eski kapı olma özelliği taşır. Kapıda üstleri çiçeklerle bezenmiş iki tunç tokmağı vardır. Kapı zıvanalı, lambalı çatma usulüyle yapılmıştır. Türk ahşap işçiliğinin güzel bir örneği olan kapıyı yapan sanatkar camii'nin minberini de yapmıştır (Konyalı, 1991).

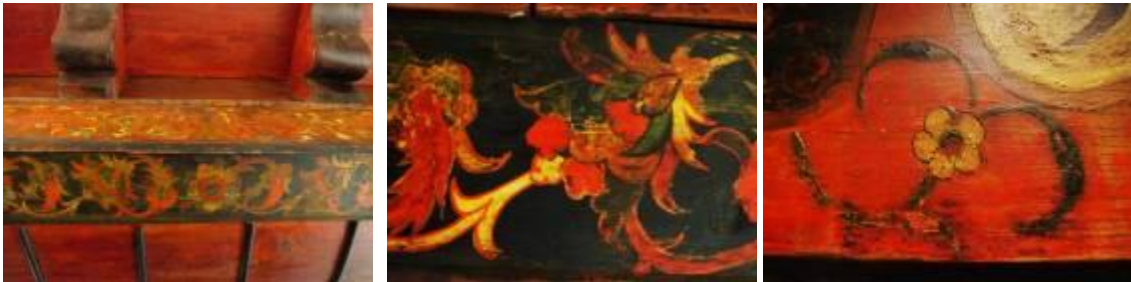
Şekil 16. Müezzin mahfili ahşap kirişlerinde uygulanan kalemişi süslemeler.

Müezzin Mahfili, tavanı kırmızıya boyanarak ince çıtalarla kareli taksimatlarla ayrılmıştır. Mahfilin kuzey kirişi kartuşlara ayrılarak içten yazıyla beraber ince kıvrım dal yaprak ve çiçeklerle bezenmiştir (Erdemir, 1999) (Şekil 16). Ahşaplar üzerindeki orijinal boyaların korunması yerine yeni boyama denemelerinin yapıldığı gözlemlenmiştir.

Kalemişi süslemeleri aslına uygun yapılmalıdır. Onarımlar esnasında, süsleme ve oymacılık konusunda uzman kişiler çalıştırılmalıdır. Orijinal motifler korunmalıdır. Şu anki ahşap üzerine yapılmış olan işlemlerde sentetik ve yağlı boya kullanılmış, asıl detaylar yok edilmiştir. Ahşap üzerine yapılacak olan boyamalarda, ahşabın ve yapı malzemelerinin korunması ile ilgili konularda üniversitelerdeki uzmanlardan yardım alınmalıdır. Ehil olmayan kişilerin yaptığı onarımlar nedeniyle yapının aslına zarar verildiği görülmüştür. Yapılardaki geleneksel malzemelerin fiziksel, mekanik, kimyasal ve mikroyapı araştırmaları yapılmadan onarım çalışmalarına izin verilmemelidir. Yapı ile ilgili disiplinlerarası çalışmalarda ve araştırmalarda bulunulmalıdır. Eşrefoğlu Camii, UNESCO Dünya Mirası G. listesine alınmıştır. Yapılan araştırma ile geleneksel kültür ve sanatlarımızın korunması, gerekli önlemlerin alınması gerektiği sonucuna varılmıştır. Tarihi eserlerdeki geleneksel yapı malzemeleri orijinaline uygun olarak onarılmalı, Eşrefoğlu Camii'nin mimarisi, detayları ve süslemelerinin kalıcılığı sağlanmalı, geleceğe güvenle aktarılmalı ve ülke turizmine kazandırılmalıdır.

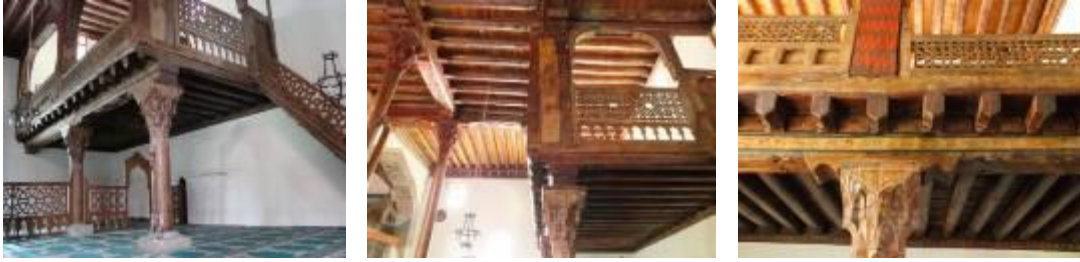
Şekil 17. Bey mahfili ve ahşap işlemler.

Bey Mahfilinde, iki ayrı teknik dikkati çeker. Birincisi; caminin son cemaat mahalli önünde, karlık ve mihrapönü bölümünü ayıran parmaklıklarda da görüldüğü gibi mahfil şebekeleri ile merdiven korkuluğunda görülür. Geometrik motifler zemin oyularak çıkarılmıştır. İkinci teknik kalemişi boyamadır. Altta mahfili taşıyan kısa ahşap sütunların başlık mukarnaslarında, ana kirişlerin alt ve yan yüzlerinde, konsol aralarında ve yastık altlarında, üstte ise mahfil tavanını taşıyan köşeli desteklerin yüzeyinde uygulanmıştır. Normalde bir astar vasıtasıyla doğrudan ağaç yüzeyine tatbik edilen nakışlar, desteklerin yüzeyine, farklı olarak, bez üzerine tatbik edilmiştir. Motiflerin zenginliği yanında işçilik ve teknik olarak da buraya ayrı bir önem verilmiştir. Ahşaptan yapılmış böyle zengin bir mahfil örneği Anadolu'da mevcut değildir (Erdemir, 1999) (Şekil 17). Ahşap yüzeyindeki motiflerde bozulmalar gözlemlenmiştir.

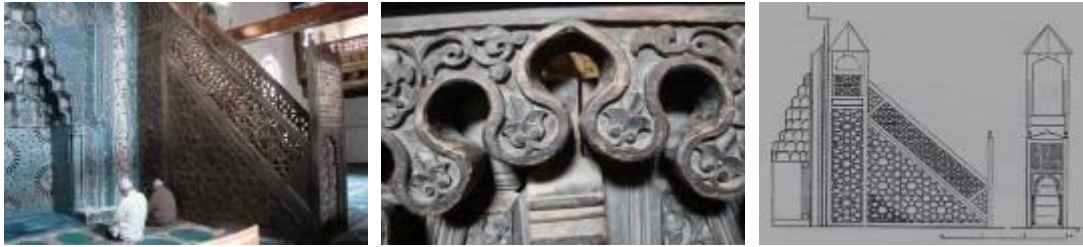
Şekil 18. Kündekari tekniğiyle yapılmış minber ve süslemeleri (Çizim, Erdemir 1999).

Minber, geometrik ve bitkisel süslemeyle yazıya yer verilmiştir. Kündekâri tekniğiyle yapılan minberin yan kanatlarındaki sekiz kollu yıldızlar dörtlü gruplar halinde sekizgenlere bağlanmıştır. Bu teknikte geometrik bölmeler çıtaların yardımı ile çivi veya benzeri yardımcı eleman kullanmadan birbirine tutturulan ahşap parçalardan oluşur. Geometrik parçaların içleri eğri kesim tekniğiyle stilize bitkilerle bezenmiş, arada kalan küçük parçalara renkli ahşap parçalar kakılmıştır. Minber kapısında dilimli kemer formu kullanılmıştır. Giriş kapısının köşesinde eğri kesimli rumi süslemelerin arasına oyulan usta adı mükemmel bir şekilde gizlenerek süslemeyle kaynaşması benzersiz bir uygulamadır (Mülayim, 1982) (Şekil 18). Minber üzerindeki ahşap parçalardan yerinden çıkarılabilenler çalınmış ve yok edilmiştir. Yerine taklit ahşap parçalar yerleştirilmiştir.

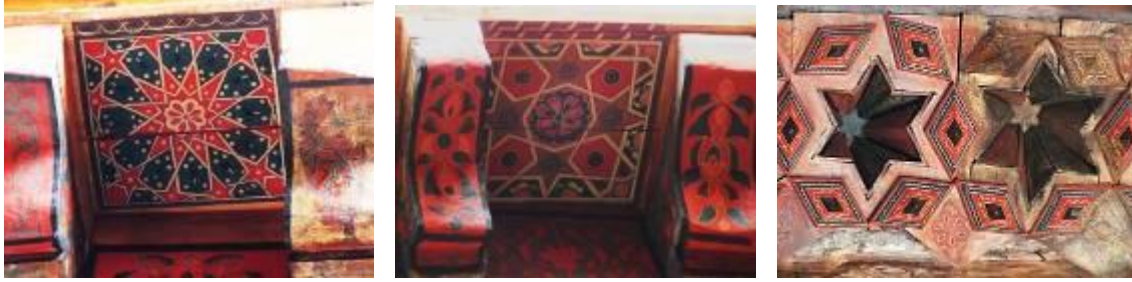
Şekil 19. Eşrefoğlu Camii tavanlarında bitkisel ve geometrik süslemeler.

Konsol aralarındaki kareye yakın dikdörtgen panolarda hâkim olan ana düzenleme geometrik olup, bitkiler bunların içleriyle ara boşlukları doldurur. Geometrik kompozisyonlarda genellikle çok kollu yıldızlarla kesişen çokgen ve daireler sonsuzluk ifadesi taşır. Bazen dört kollu bir yıldız yüzeyin tamamına yayılırken, bazen beş, altı, sekiz, oniki, onsekiz kollu yıldızların merkezden çıkan kol uzantıları karmaşık bir geometriye dönüşür. Yaprakların içi aynı rengin açık ve koyu tonlarıyla boyanarak ilk defa bir yenilik olarak "gölgeli nakış" tekniği uygulanmıştır (Şekil 19).

Bitkisel süslemede desenler tekrarlanırken geometrik olanlarda tekrardan kaçınılmıştır. Bütün renkler parlak ve canlıdır. Zemindeki esas renk ise kırmızıdır. Tavandaki “ışıklığın” kuzey kenarındaki mukarnas içlerine de bitkisel desenler işlenmiştir. Onarımlar sonucu ve genişletme esnasında bu kısımların tahrip edildiği görülmüştür. Selçuklular döneminde ahşap üzerine uygulanan boyaların doğal kökboyalı olduğu, günümüz onarımlarında ise ahşap üzerine sentetik esaslı yağlı boyaların sürüldüğü görülmüştür (Yeğen 2007). Yapılan onarımlara müdahale edilmesi sonucunda yağlı boya uygulamalarından vazgeçilmiş olması, bazı desen ve motiflerin orijinal renklerinde kalmış olması olumlu bulunmuştur.
