Geleneksel Konya Evlerinden Fuat Anadolu Evi'nin Yeniden Kullanım Bağlamında Değerlendirilmesi

Evaluational of Traditional Konya Houses in the context of re-use: The Case of Fuat Anadolu House

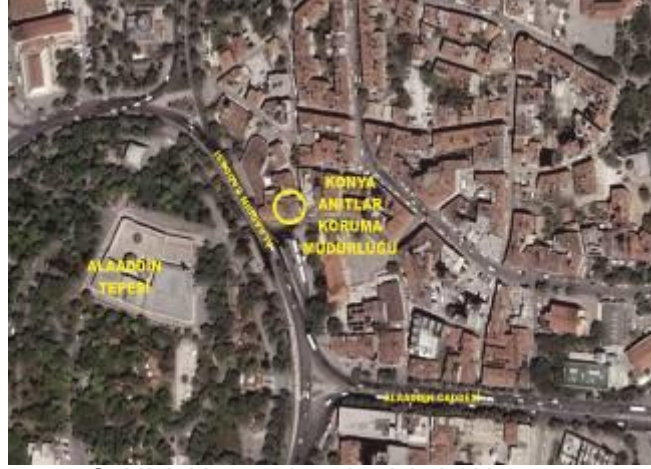
Şekil 1. Yapının kent içerisindeki konumu

Fuat Anadolu'nun evi Konya'nın Karatay İlçesinde, Kazım Karabekir Caddesi ile Atatürk Caddesinin birleştiği noktada yer alır (Şekil 1). 20. yüzyılın başlarında Noter Ragıp Anadolu tarafından yaptırılan bu yapının, mimarı bilinmemektedir. Cumhuriyet Dönemi sivil mimarlık örneği(Fuat Anadolu'nun Evi), kültür ve tabiat varlıklarını koruma kurulu tarafından 1990 yılında, Konya Kültür ve Tabiat Varlıklarını Koruma Kurulu Müdürlüğü binası olarak kullanılmaya başlanmıştır. Konya bölge kurulu hizmet binası olarak kullanılan yapı, kurulun kararı ile 2.grup yapılara dahil edilmiştir.

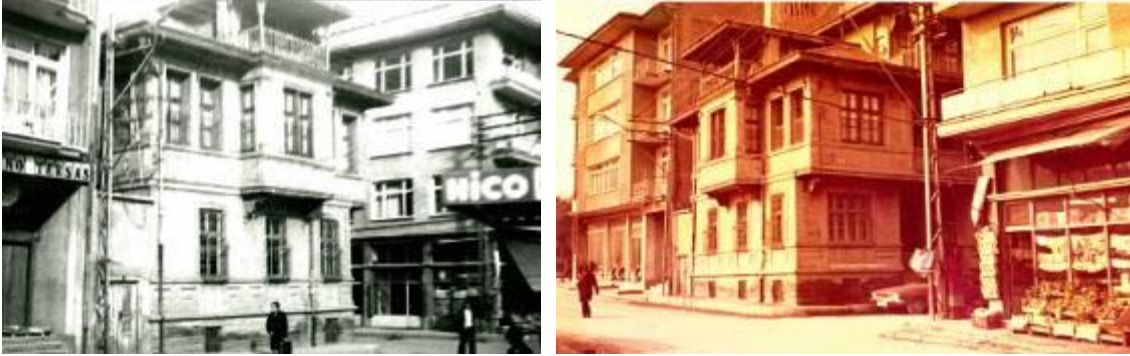
Şekil 2. Fuat Anadolu Evi'nin genel görünümü (konut hali)

II. grup tescilli yapımız olan binamız; bodrum kat+zemin kat(giriş katı)+1.kat ve çatı katından oluşmaktadır (Şekil 2). Yapının biri Babalık sokaktan, ikisi Vali İzzet Bey caddesinden olmak üzere üç ayrı giriş kapısı vardır. Babalık sokakta olan ana giriş kapısı zeminden 103 cm yükseltilmiştir. İki kanatlı ahşap giriş kapısı ile zemin kat sofasına girilir (Şekil 3).

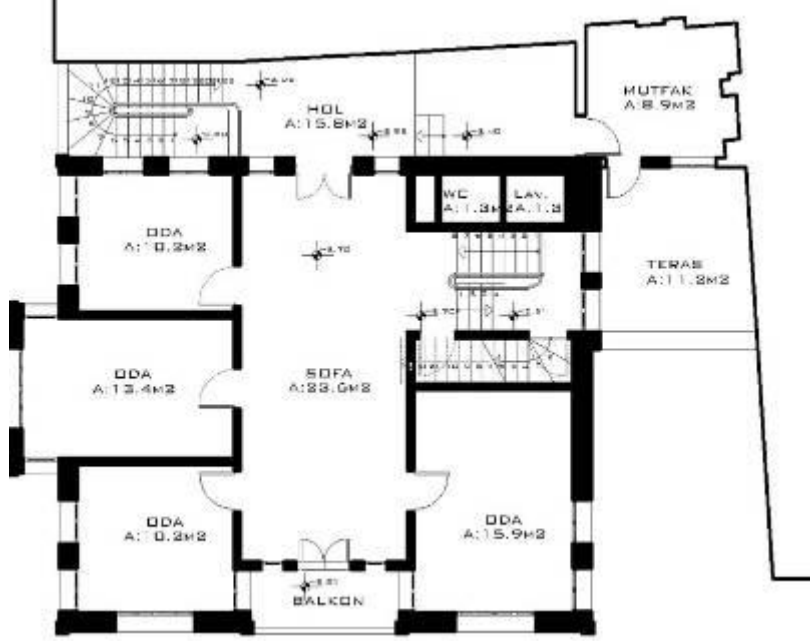
Şekil 5. Yapının 1. kat planı

1.kata sofanın güneyinden balkona geçiş planlanmıştır. Sofanın doğusunda bulunan oda; doğu, batı ve güney yönlerden açılmış pencerelerle aydınlatılmıştır. 1. katta doğu tarafta planlanmış olan merdiven evi sahanlığında banyo ve depo yer alır. Sofanın batısında yan yana dizilmiş üç oda vardır. Bu odalardan güneyde olanı, güney, doğu ve batı yönlerden aydınlatılmıştır.

Ortadaki oda ise bir çıkma ile genişletilmiş ve batı, kuzey ve güney yönlerde açılmış pencerelerle aydınlatılmıştır. Sofanın batı duvarındaki üçüncü oda ise batı yönde ve kuzeyde açılmış olan pencerelerle aydınlatılmıştır. Sofanın kuzeyinde bulunan ahşap iki kanatlı kapı, yine bir geçiş mahalline açılmaktadır. Bu mahalın doğusundaki kapı ile ne amaçla kullanıldığı belli olmayan iki bölümlü bir hacme oradan da terasa geçilmektedir (Şekil 5 ve 6).

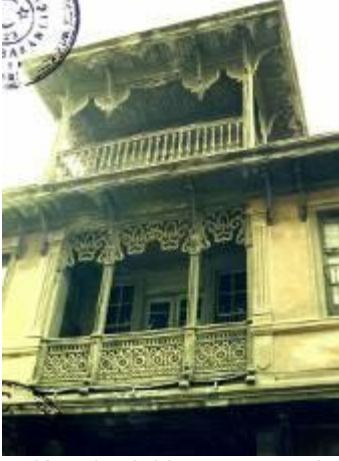
süslemelere yer verilmiştir. Geometrik, bitkisel motiflerin yanı sıra ayyıldız motifler de görülmektedir. Duvarların kesiştiği köşeler, taş sütuncelerle bezenmiştir. Pencere ve girişte orijinal demir korkuluklar yer almıştır. Cephe üzerindeki çıkmaları taşıyan volütlü konsollar dikkat çekici bir özelliğe sahiptir (Şekil 9 ve 10). Cephe ve iç mekânlarda herhangi bir süsleme elemanına rastlanılmamıştır.

Şekil 9. Köşelerdeki taş sütunçeler

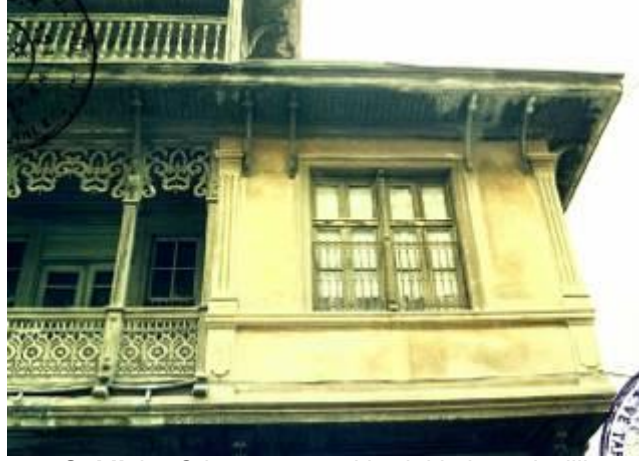
Yapıdaki açık ve kapalı çıkmalar ile çok sayıda açılmış pencereler yapıya hareketli bir cephe kazandırmıştır. Cephelerde çıkma ve saçaklarda zengin ahşap işçilikle bezenmiş oyma

Şekil 10. Çıkma ve saçaklardaki ahşap işçilik

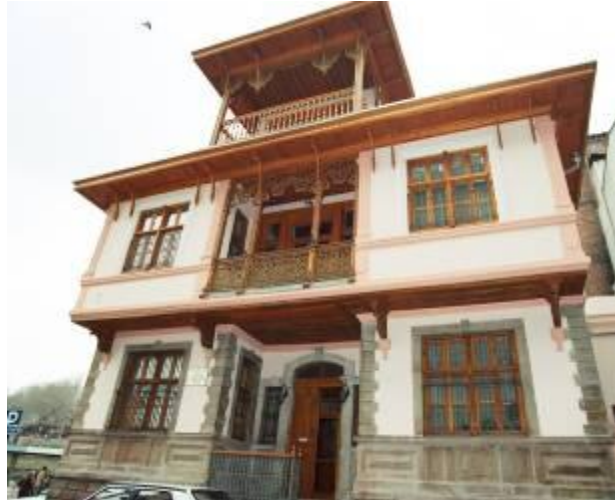
Ancak yerinde inceleme sonucu binanın taşıyıcı sisteminde ve fonksiyonunda değişiklik yapılması gerektiğinden, gabarisi ve cephesi muhafaza edilmek kaydıyla II. grup yapılara dâhil edilmiştir. Fuat Anadolu'nun Evi 1990 yılında korunmaya alındıktan sonra Konya Kültür ve Tabiat Varlıklarını Koruma Bölge Kurulu Müdürlüğü olarak kullanılmaya başlanmıştır (Şekil 11).

Şekil 11. Yenileme ve işlev değişikliği sonucu binanın genel görünümü

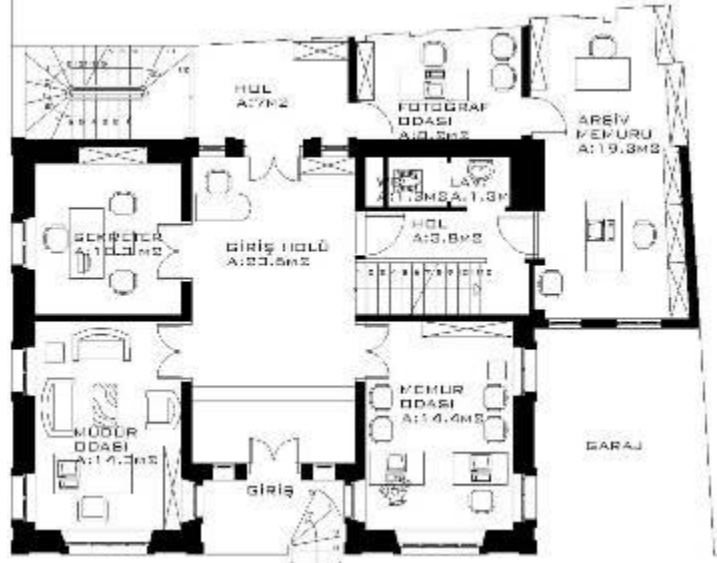
Şekil 12. Yapının zemin kat planı

Koruma kurulunun giriş holünün açıldığı orta sofa önceden salon olarak kullanılırken, bugün danışma olarak hizmet vermektedir. Sofaya, ikisi giriş aksının solunda biri sağında yer alan üç oda açılmaktadır. Bu odalardan soldaki ilki müdür, ikincisi sekreter, sağdaki ise memur odası olarak kullanılmaktadır. Ahşap merdivenin yanında yer alan koridor ile önceden banyo ve mutfak olarak kullanıldığını öğrendiğimiz ancak günümüzde arşiv olarak işlevlendirilmiş bölüme geçiş sağlanmaktadır. Bu koridor üzerinde solda wc-lav. Mekanı yer almaktadır. Ayrıca merdivenin altından bodrum kata iniş sağlanmaktadır. Sofanın giriş aksında yer alan, ahşap çift kanatlı kapı ile servis merdiveninin yer aldığı hole ulaşılmaktadır. Bu holde fotokopi mekanı olarak değerlendirilmiştir. Bu holün sonunda camerkanla ayrılmış bir oda yer almaktadır. Servis merdiveninin kapısı güney cephede yer alan Babalık Sokağına açılmaktadır. Şekilde görüldüğü üzere mekanlar orijinal haliyle, ihtiyaca göre değerlendirilmiştir. Sadece arka taraftaki mutfak ile banyo birleştirilerek, geniş bir arşiv memuru odası yapılmıştır (Şekil 12 ve 13).

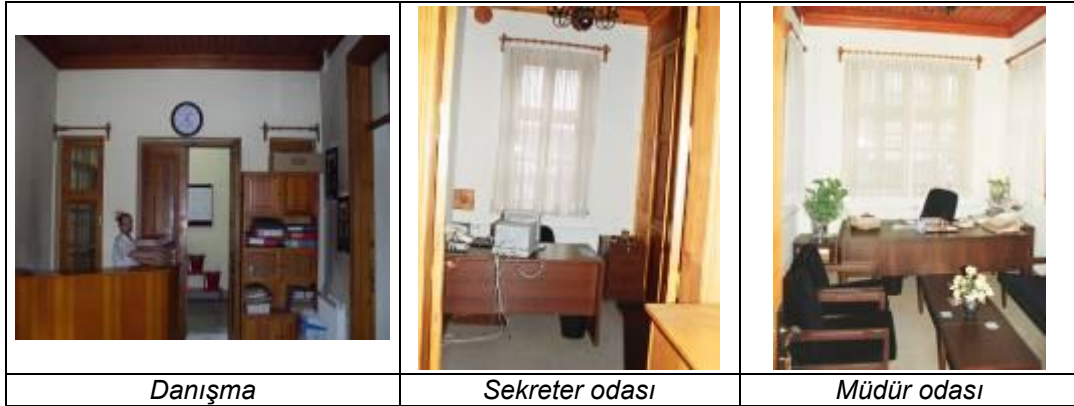
Şekil 13. Yenileme ve işlev değişikliği sonrası zemin kat kullanımından görünümüler

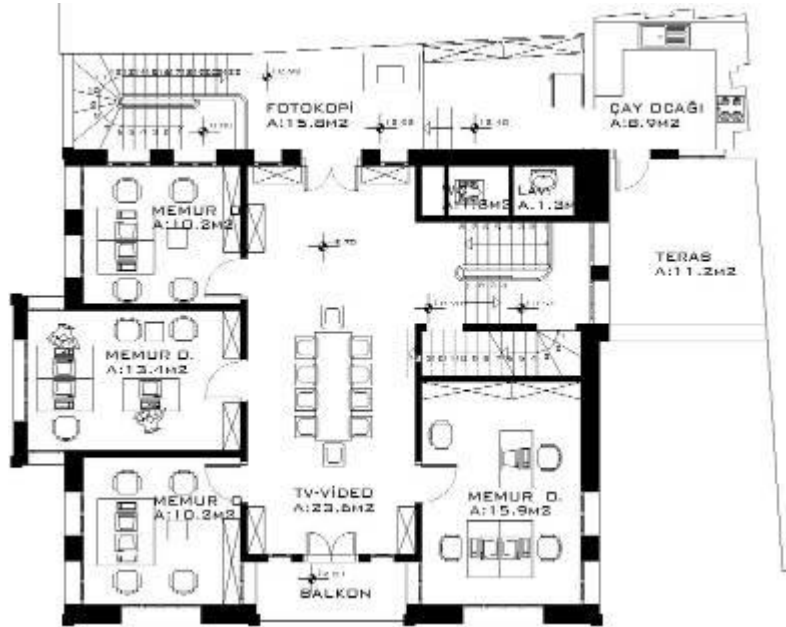
Şekil 14. Yapının 1. kat planı

Birinci kata, kuzey cephede yer alan ahşap basamaklar ile ulaşılmaktadır. Birinci kat sofanın güneyinde üç, kuzeyinde bir tane olmak üzere toplam 4 odası bulunmaktadır. Bu odaların tümü memur odası olarak kullanılmaktadır. Orta sofanın doğusundan balkona ulaşılmaktadır. Sofanın batısında yer alan kapı ile de servis merdiveni holüne çıkış sağlanmaktadır. Bu servis holünün kuzeyinden 3 basamak inilerek çay ocağına ulaşılmaktadır. Birinci kattaki mekânlara planda gözüktüğü üzere herhangi bir müdahalede bulunulmamıştır. Mekânlar ihtiyaca göre olduğu gibi değerlendirilmiştir (Şekil 14 ve 15).

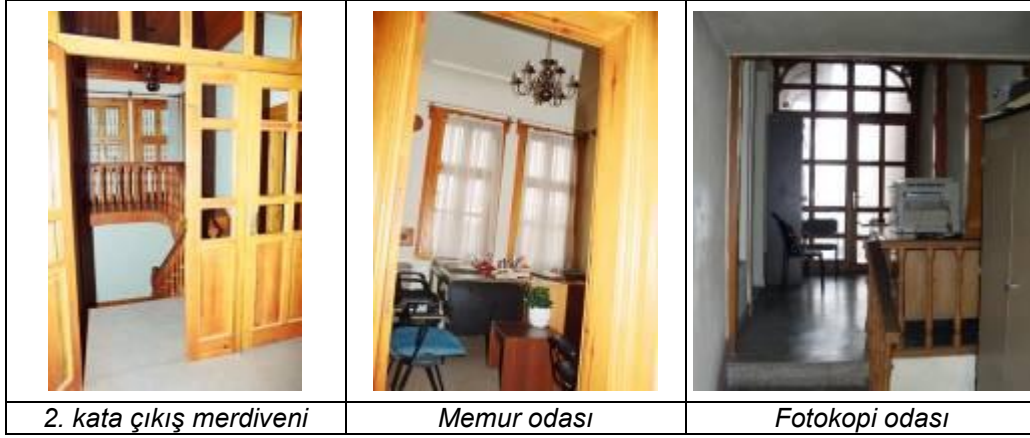
Şekil 15. Yenileme ve işlev değişikliği sonrası 1. kat kullanımından görünüm

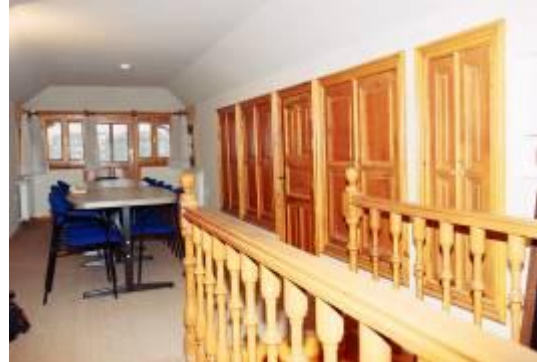
Çatı katında, sofanın batısındaki ve güneyindeki iki oda, sofayla birleştirilerek, toplantı salonu elde edilmiştir. Bodrum kata herhangi bir müdahalede bulunulmamıştır. Arşiv olarak kullanılmaktadır (Şekil 16 ve 17).

Şekil 17. Çatı katı toplantı odası

- Kaynak için gelen araştırmacı ziyaretçilerin, çalışanların çalışabileceği bir kütüphanenin olmadığı tespit edilmiştir.
- Toplantı salonunun ise çatı katında ve m² olarak küçük olması,buraya servisi ve ulaşımı zorlaştırıyor.Bu durumda gelen kurul üyelerini ve ziyaretçileri rahatsız ettiği sözlü görüşmelerle ve gözlemlerle tespit edilmiştir..
