Tarihi Yapıların Yeniden Kullanımı: Nemlizade Konağı Örneği

Araştırma Makalesi
Research Article

Reuse of Historical Buildings: Example of Nemlizade Mansion

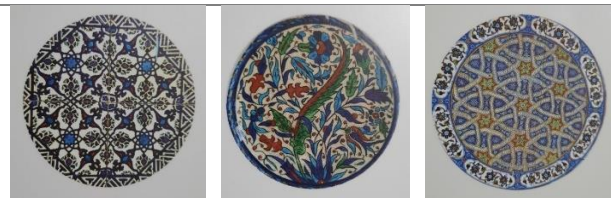
Şekil 6. Nemlioğlu Konağı çinileri (Usta, 2018)

Yapının içerisinde salon ve odalarda Kütahya çinilerinden yapılmış panolar bulunmaktadır. Çiniler panolar şeklinde olup, panoların hepsi kare çinilerin yan yana getirilmesiyle oluşturulmuştur. Kullanılan renkler kobalt mavisinin açık ve koyu tonları ağırlıklı olmak üzere kırmızı, yeşil, firuze ve sarıdır (Usta, 2018). Desen konturları hepsinde siyah renkte belirtilmiştir (Şekil 6).

Karpuz (1992)'a göre yapıda belirli bir çini bezeme programı uygulanmamış olup, binanın dekorasyonu için fabrikaya çini siparişi edilmeden Trabzon'da mevcut olan çiniler satın alınarak binaya uygulanmıştır. Dolayısı ile bu çinilerin binaya belirli bir program dâhilinde değil, sonradan rastgele yerleştirildiği anlaşılmaktadır. Yapının iç mekân özellikleri kadar cephedeki işlemleri de göz doldurmaktadır. Yapının giriş kapıları etrafında ki sütunlarda, balkon altlarında, kat silmelerinde, pencere sövelerinde taş işlemler bulunmaktadır. Taş işlemlerinin yanında kapı ve tavanlarda da ahşap işçilikler göz doldurmaktadır (Şekil 7).
