## Herodes Atticus Hamamı Kemer Restorasyonu (Strüktürel Sağlama Projesi)

## The Restoration Of Herodes Atticus Bath Archs (Structural Consolidation Project)

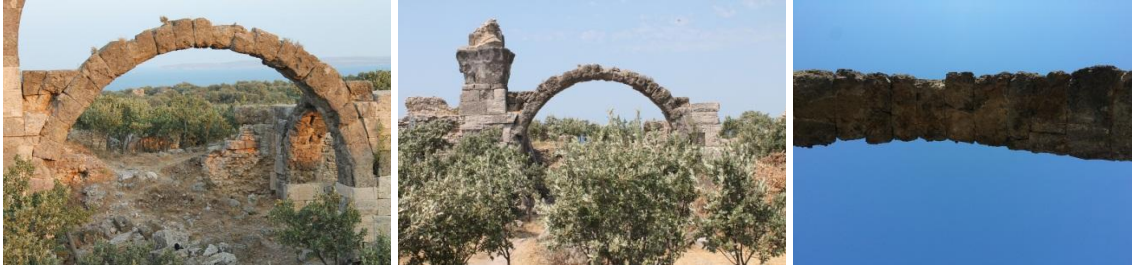
**Şekil 8.** Sırasıyla Doğu Kemer, Kemer ve Kaideler, Kilit Taşı

Doğu Kemer ve Kaideleri, 25 adedi doğu kemeri kemer yayı üzerinde bulunmakla birlikte, sıfır hattı düzlemine kadar toplam 30 taş bloktan oluşmaktadır. 10m kemer açıklığına, kilit taşından yere kadar toplamda 8.53m yüksekliğe ve 1.77m kemer genişliğine sahiptir. Mevcut hali ile kemer yayı düşeyde, basık yay formundadır. Yatayda ise şakül düzleminden doğuya doğru 10cm kayma tespit edilmiştir. Kemer üzerinde yer alan taşların genelinde aşınma/erime tespit edilmesinin yanında, taşlar diğer iki kemere oranla daha sağlam ve bütün olarak durmaktadır. Yatayda oluşmuş olan şakül düzleminden kayma dışında, kilit taşı üzerinde statik problemlere neden olacak ciddi bir kırılma ya da çatlama görülmemektedir. Ancak kilit taşı da dâhil olmak üzere kilit taşının kuzeyinde yer alan ve çizimlerde özellikle 16-17 numara ile belirtilen taşlar olmak üzere 16-17-18-19-20 numara ile ifade edilen taşlar üzerinde ciddi miktarda parçalı kopmalar ve aşınmalar/erimeler olduğu görülmüştür.

Doğu Kemerinin oturduğu iki kaideden güneyde yer alan kaide; bir bölümü güney kemeri doğrultusunda uzanan L formuna sahip olup, 3m x 1.77m ölçülere sahiptir. Kuzeyde yer alan kaide ise; bir bölümü kuzey kemeri doğrultusunda uzanan L formuna sahip olup, 2.87m x 1.77m ölçülere sahiptir. Kemer Kaideleri genel olarak sağlam durumda olmasının yanında, özellikle kuzey kaideyi oluşturan taşlarda yer yer ayrılımların olduğu tespit edilmiştir (Şekil 8).

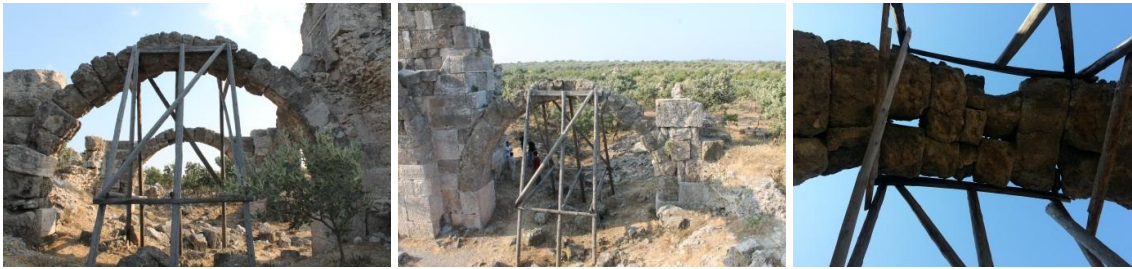
**Şekil 9.** Sırasıyla Güney Kemer, Kemer ve Kaideler, Kırılma ve Ayrılımlar

Güney Kemer ve Kaideleri, 21 adedi kemer yayı üzerinde bulunmakla birlikte, sıfır hattı düzlemine kadar olan toplam 24 taş blok vardır. 7.75m kemer açıklığına, kilit taşından yere kadar toplamda 5.93m yüksekliğe ve 1.74m kemer genişliğine sahiptir. Mevcut hali ile kemer yayı düşeyde, basık yay formundadır. Kemer üzerinde yer alan taşların genelinde aşınma/erime tespit edilmiştir. Kilit taşı da dâhil olmak üzere kilit taşının doğusunda yer alan ve çizimlerde özellikle 9-10-11-12-13 numara ile belirtilen taşlar üzerinde ciddi miktarda parçalı kopmalar ve aşınmalar/erimeler söz konusudur. Özellikle kilit taşı ve her iki yanında yer alan taşların kırılarak birbirinden ayrıldığı, bu nedenle arada boşluklar oluşarak iki parçalı çalıştığı gözlemlenmiştir (Şekil 9).

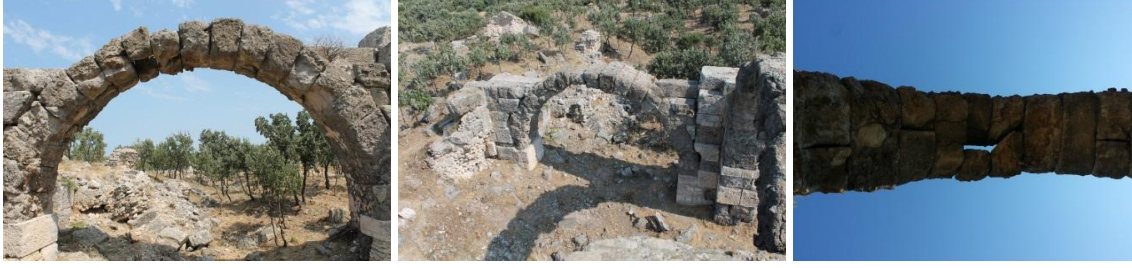
**Şekil10.** Sırasıyla Kuzey Kemerini, Kemer ve Kaideler, Kırılma ve Ayrılmalar

Kuzey Kemer ve Kaideleri, 21 adedi kemer yayı üzerinde bulunmakla birlikte, sıfır hattı düzlemine kadar olan toplam 22 taş bloktan oluşmaktadır. 7.80m kemer açıklığına, kilit taşından yere kadar toplamda 5.13m yüksekliğe ve 1.75m kemer genişliğine sahiptir. Mevcut hali ile kemer yayı düşeyde, basık yay formundadır. Kemer üzerinde yer alan taşların genelinde aşınma/erime tespit edilmiştir. Kilit taşı da dâhil olmak üzere kilit taşının batısında yer alan ve çizimlerde özellikle 8-9-10-11 numara ile belirtilen taşlar üzerinde ciddi miktarda parçalı

kopmalar, çatlaklar ve aşınmalar/erimeler vardır. Özellikle kilit taşı ve batısında yer alan taşların kırılarak birbirinden ayrıldığı, bu nedenle arada boşluklar oluşarak iki parçalı çalıştığı gözlemlenmiştir (Şekil 10).
