Kentsel Değişimin Özel Mekâna Etkisi: Mardin, 1. Cadde'de Şeyhmus Gözüoğlu Evi

Araştırma Makalesi
Research Article

The Impact of Urban Change on Private Space: Şeyhmus Gözüoğlu House on 1st Avenue in Mardin

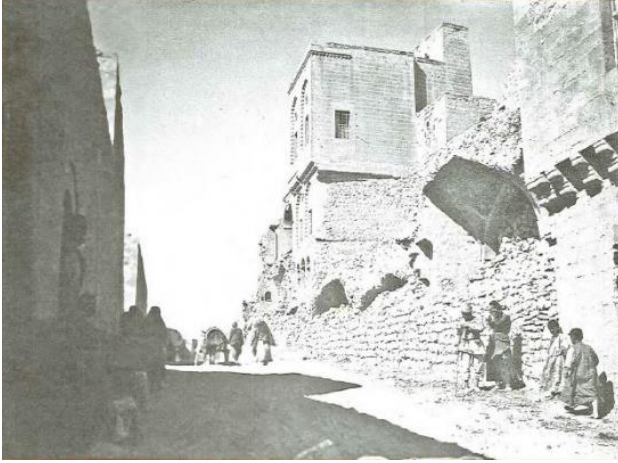
Resim 2. 1. Cadde'nin açılması sırasında yıkılmış yapılar, 1917 (Bekin, 2010, s.151)

1. Cadde'nin açılması, birçok yapıyla birlikte Patriye Kilisesi'nin bir bölümünü de yıkmak pahasına gerçekleşmiştir. 1923'te ikinci kez ve 1927'de üçüncü kez genişletilen 1. Cadde, iki kilometre uzunluğunda, on beş metre genişliğinde bir cadde haline getirilmiştir (Aydın vd., 2019:680) (Resim 1-2). 1. Cadde bugün, on beş metrenin ancak yarısı kadar bir genişliktedir. Caddenin genişliği ile ilgili verilen bu bilgi, 1938 tarihli Halkevi broşüründeki bilgiye dayanarak tekrar edilmiş olmalıdır.

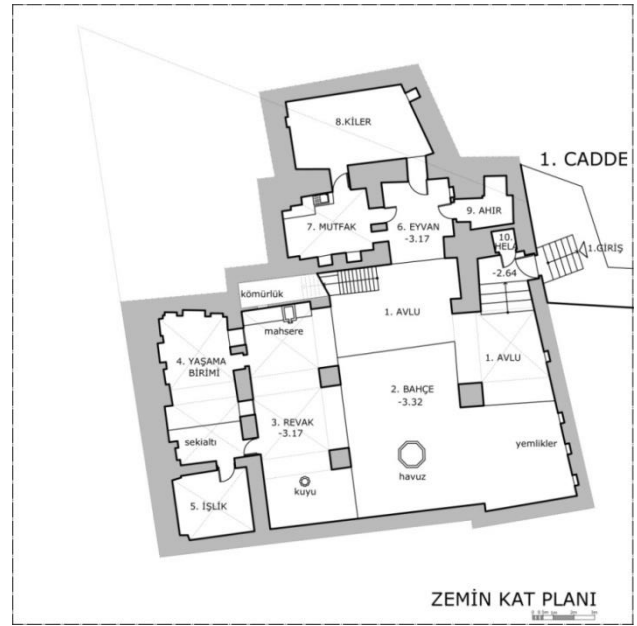
Şekil 1. Zemin Kat Planı

Evin kat planları, Özgür Gözüoğlu'ndan edinilen onaylı rölöve dosyasının sadeleştirilmesi ve yeniden düzenlenmesi ile oluşturulmuştur. Dosya üzerindeki mekân isimleri Özgür Gözüoğlu'yla yapılan görüşmelerden ve Alioğlu'nun kitabından edinilen bilgilerden yararlanarak güncellenmiştir (Şekil 1. Zemin Kat Planı) (Şekil 2. Birinci Kat Planı). Evin iki girişi vardır ve ikisi de 1. Cadde'yle bağlantılıdır. Eğimli topografya sebebiyle bu iki giriş, evin farklı katlarına ulaşım sağlamaktadır. Doğu yönündeki girişle evin zemin katına, kuzey yönündeki girişle evin üst katına ulaşmaktadır. Zemin katta avlu, bahçe, revak, yaşama birimi, ışık, eyvan, mutfak, kiler, ahır ve tuvalet mekânları bulunmaktadır. Zemin kat planı incelendiğinde kilerin bir bölümünün 1. Cadde'nin altında kaldığı görülmektedir. Üst katta ise iki teras, iki eyvan, iki yaşama birimi (harem ve selamlık olarak ayrılmış), mutfak, kiler ve tuvalet bulunmaktadır. Özgür Gözüoğlu, Mardin'de kamu binalarının henüz inşa edilmediği dönemde yönetici kesimin iş görüşmelerini evlerde yaptığı bilgisini aktarmıştır. Şeyhmus Gözüoğlu Evi'ndeki selamlık da bu işlemlerle kullanılmış ve bir dönem maliyeye kiralanmıştır. Alioğlu da bu konuda, Antik dönemden beri bazı kültürlerde varlığını koruyan harem-selamlık olgusuna Mardin evinde tanık olduğunu belirtmiştir (Alioğlu, 2000:61-62; Alioğlu, 2008:32-33).

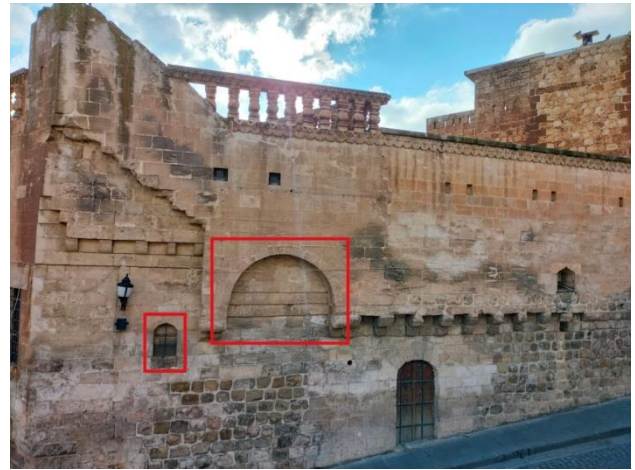
Resim 8. Şeymus Gözüoğlu Evi, kuzey cephe (2022)

Yine eyvanın kuzeye/1. Cadde'ye bakan cephesinde kapatılmış pencerenin üst yanında bir taş kemer görülmektedir. Mardin'deki başka yapılar incelendiğinde bu kemerlerin genellikle kapı üstlerinde ve teras çatı parapet duvarının çıkma yaptığı yerlerde uygulandığı görülmektedir (Resim 9).

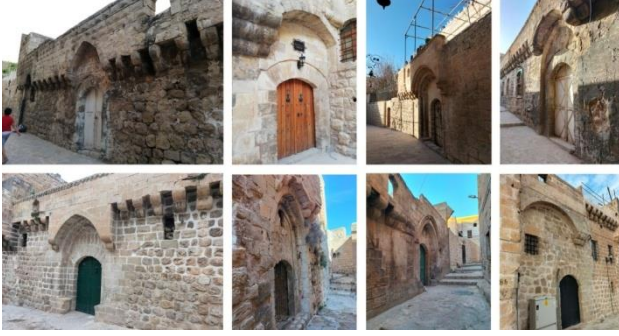
Resim 9. Geleneksel Mardin evlerinde kapı üstlerinde ve teras çatı parapeti hizasında görülen kemer örnekleri (2022)

Bu uygulamanın kapı boşluğuna yük vermemek için yapıldığı tahmin edilmektedir. Şeyhmus Gözüoğlu Evi'nde ise bu kemerin altında bir kapı bulunmamaktadır. Eğer bu kemerin tam alt hizasında bir kapı olduğu düşünülürse, mimari yapılanmanın buna uygun olduğu görülür. Eyvanın içinde tam bu noktada bir kapı boşluğu ve buradan dama çıkan bir merdiven bulunmaktadır (Resim 10-11). Eski fotoğrafa baktığımızda günümüzde dama çıkan merdivenin (kubur) üzerini örten yükseltinin (cemelun) olmadığı görülmektedir. Bu sebeple, dama çıkış sağlayan merdivenin yapıya sonradan eklendiği düşünülebilir. Eğer tahmin yürütüldüğü gibi önceki bir dönemde kemerin alt hizasında dışarıyla bağlantı sağlayan bir kapı varsa, yanında bulunan ve günümüzde taş duvar örülerek kapatılan küçük pencere, kapıdaki kişiyi içeriden görmeyi sağlamak için yapılmış olabilir ("kim o takası" ya da "kim geldi penceresi"). Bu durumda kapı iptal edilip duvarla kapatıldığında pencere de işlevsiz kalmış olduğundan kapatılmış olmalıdır. Selamlık bölümüne evin içine girmeden dışarıdan doğrudan bir bağlantı sağlayan kapı yapılması, dönemin şartları düşünüldüğünde anlamlıdır. Daha önce söz edildiği gibi Özgür Gözüoğlu da, evin selamlık bölümünün iş görüşmeleri için kullanıldığını, hatta bir dönem Maliye'ye kiralandığını belirtmiştir.

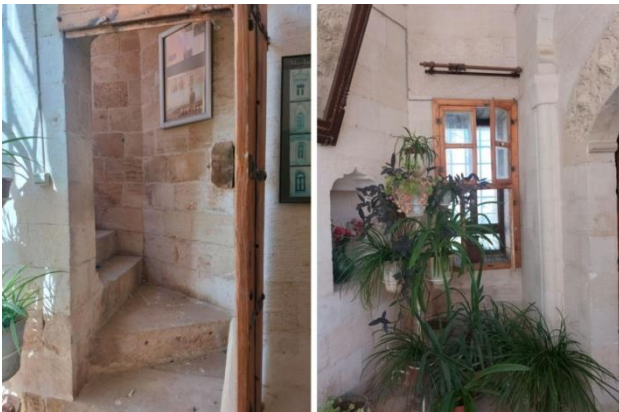
Resim 10-11. Değişikliğe uğrayan eyvandaki kapı ve pencere (2022)
