Engelli Bireyler İçin Kentsel Dış Mekânlara Erişilebilirliğin İncelenmesi: Tekirdağ Örneği

Investigation of Accessibility to Urban Outdoor Spaces for Disabled People: The Case of Tekirdağ

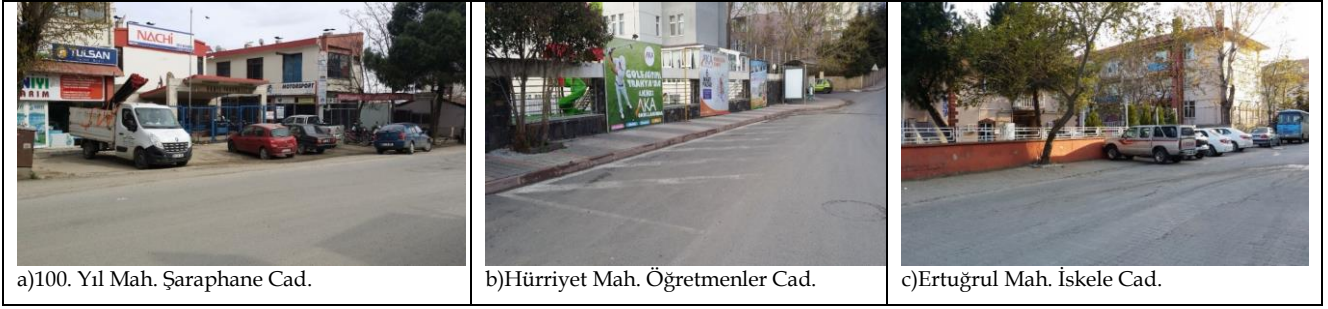
Şekil 5. Çalışma alanına ilişkin açık otoparklar (Orij.)

Açık otoparklara ilişkin yapılan ölçümler Şekil 5'de verilmiştir. Şekil 5 a,b,c'de görüldüğü üzere, otoparklarda engelliler için ayrılmış engelli otoparkı bulunmamaktadır. Otopark alanlarında ayırıcı şeritlere de yer verilmediğinden araçların düzenli park etmesi söz konusu değildir. Herhangi bir otopark işareti belirten levhalar veya giriş çıkışı belirten yönlendirici levha da bulunmamaktadır. Bu sorunlar Eyüboğlu (2008), Çivici ve Gönen (2015) ile Taş (2015)'in çalışmalarındaki otopark alanlarının sorunlarıyla benzerlik göstermektedir. Zeminlerde genel olarak kilit parke taş kullanılmıştır. Aydınlatmalar yeterli değildir.

- Engelli bireyler için standartlar ölçüsünde park alanlarının bulunduğu otopark alanları tasarlanmalıdır.
- Donatı elemanları standartlarına uygun ölçülerde düzenlenmelidir ve yeterli sayıda gerekli aralıklarla yerleştirilmelidir.
- Bina girişleri, herkesin kullanımına uygun olmalı, bina iç kapılarının genişliği 100 cm'nin altına düşmemelidir.

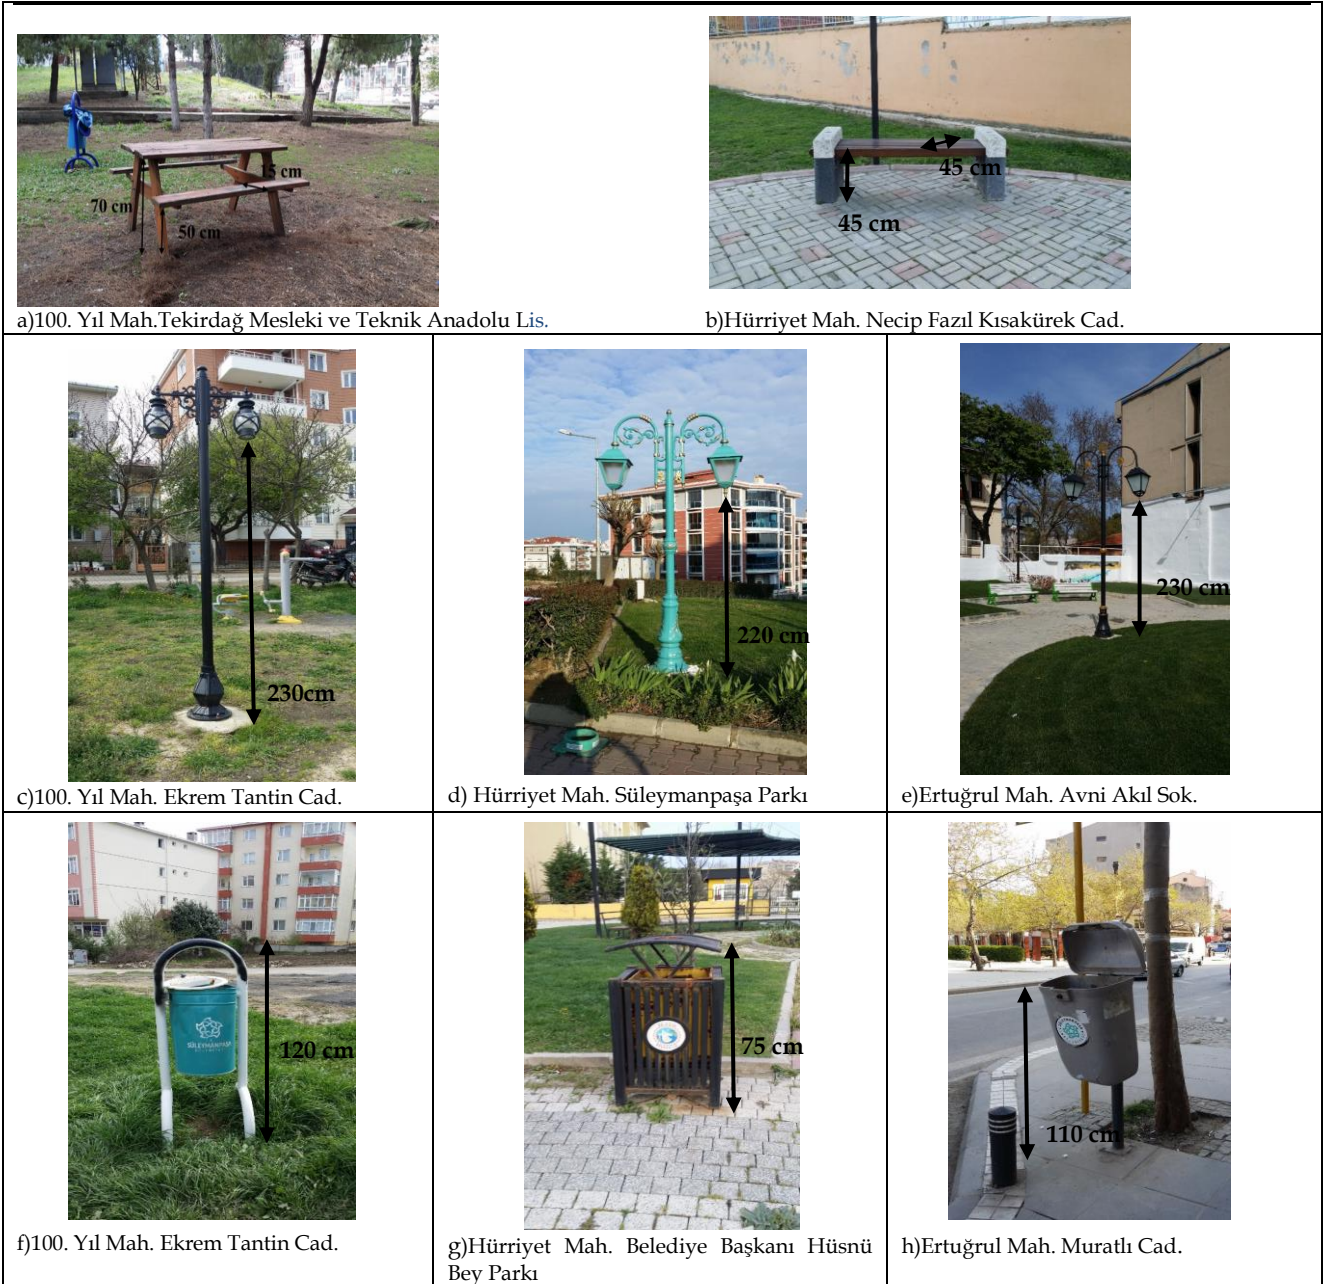
Şekil 6. Çalışma alanına ilişkin oturma elemanları, aydınlatma elemanları ve çöp kutusu örnekleri (Orij.)

Şekil 6a'da görüldüğü gibi, piknik masası olarak da kullanılabilen oturma elemanında; 75-90 cm arasında olması gereken masa yüksekliği 70 cm ve oturma yüksekliği de 45 cm'nin üzerinde kaldığı için standartlara uygun değildir. Bu sorun Eşkil (2011), Gökçe (2012), True ve Türel (2013), Bahadır (2014) ve Taş (2015)'in çalışmalarında da vurgulanmıştır. Şekil 6 b'deki oturma elemanının

sırt ve kol dayanağı bulunmamaktadır.

Şekil 6.c.d.e'deki aydınlatma elemanları farklı yüksekliklerde olup, baş kurtarma mesafesinin üzerindedir. Aydınlatma elemanlarının konumu yolun genişliğini daraltacak şekilde değildir. Taş (2015)'in çalışmasında da belirlendiği gibi; çalışma alanındaki aydınlatma elemanları, özellikle görme engelli bireylerin algılaması için farklı dokuda bir malzeme ile tasarlanmadığı gözlemlenmiştir.

Şekil 6.f.g.h incelendiğinde; malzeme, renk, doku ve yükseklikleri farklı olan çöp kutularının kullanıldığı görülmektedir. Çöp kutuları yürüyüş yolunun kenarında, bireylerin hareketini engellemeyecek şekilde sabitlenmiştir. Çöp kutuları yerden en az 90 cm en fazla 120 cm yüksekliğinde olması gerekirken Şekil 6g'de standardın altında kalmıştır. Üç mahallede de, genel olarak kullanılan çöp kutularının tek elle kullanılabilir nitelikte olduğu ve yürüyüş güzergahından ulaşılabilecek mesafede olduğu belirlenmiştir. Taş (2015)'in da çalışmasında belirttiği gibi, çöp kutuları genel olarak yeterli yükseklikte olmasına rağmen, görme engelliler için farkındalık sağlayacak farklı bir dokuya sahip değildir.

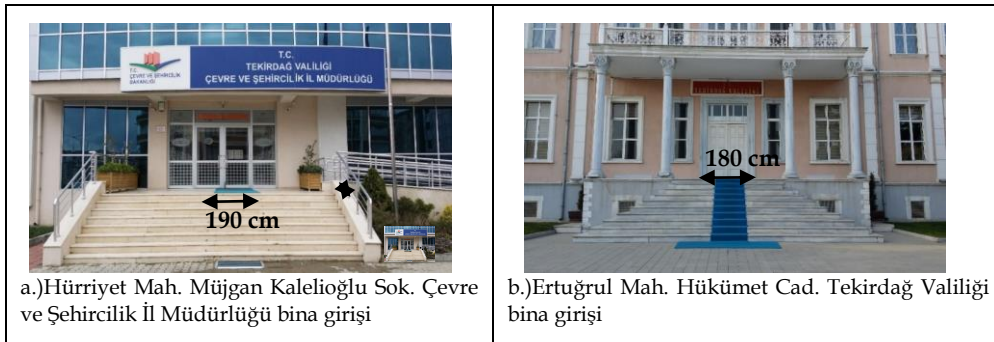
Şekil 8. Çalışma alanına ait bina girişi örnekleri (Orij.)

Şekil 8.a'da rampa-merdiven kullanılmıştır. Giriş kapısı genişliği 190 cm'dir. Rampa genişliği 160 cm ve eğim de % 6'dır. Kapı genişliği, rampa genişliği ve eğim standartlara uygundur. Kullanılan küpeşterlerin rengi, malzemesi ve yüksekliği 90 cm olup kullanıma uygundur. Ancak bina girişine yönlendirme yapan levhalar bulunmamaktadır. Şekil 8.b'de 180 cm olan kapı geçiş genişliği standartlara uygundur. Ancak rampa mevcut değildir. Korkuluk ve küpeşterler kullanılmamıştır. Aydınlatma elemanı kullanılmamıştır. Girişi vurgulayan yönlendirici bir sistem bulunmamaktadır. Dikmen (2010), True ve Türel (2013) ve Alp (2014)'ın çalışma sonuçları ile benzerlik göstermektedir.
