## Tarihi Yapıların Yeniden İşlevlendirilmesi: Kayseri Lisesi Örneği

*Araştırma Makalesi*  
*Research Article*

Zeynep BAHAR<sup>1</sup>, Funda KURAK AÇICI<sup>2</sup>

## Refunctioning of Historical Buildings: Case of Kayseri High School

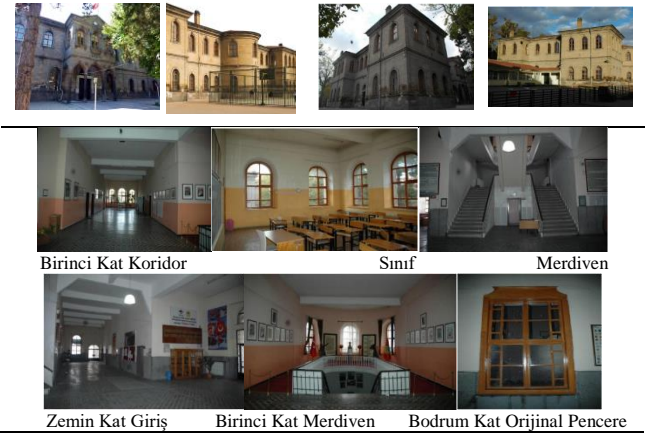
**Çizelge 2:** Kayseri Lisesi cephe ve iç mekân görselleri (Görseller Sağiroğlu Arslan, 2014)

Çizelge 2'de Kayseri Lisesi'nin lise işlevine ait cephe ve iç mekân görsellerine yer verilmiştir. Cephe görselleri yapının kuzey, güney, doğu ve batı yönlerinden verilmiştir. Son olarak da yapının iç mekânlarından detaylı görselleri verilerek lise işlevindeki kullanımı aktarılmıştır (Çizelge 2).

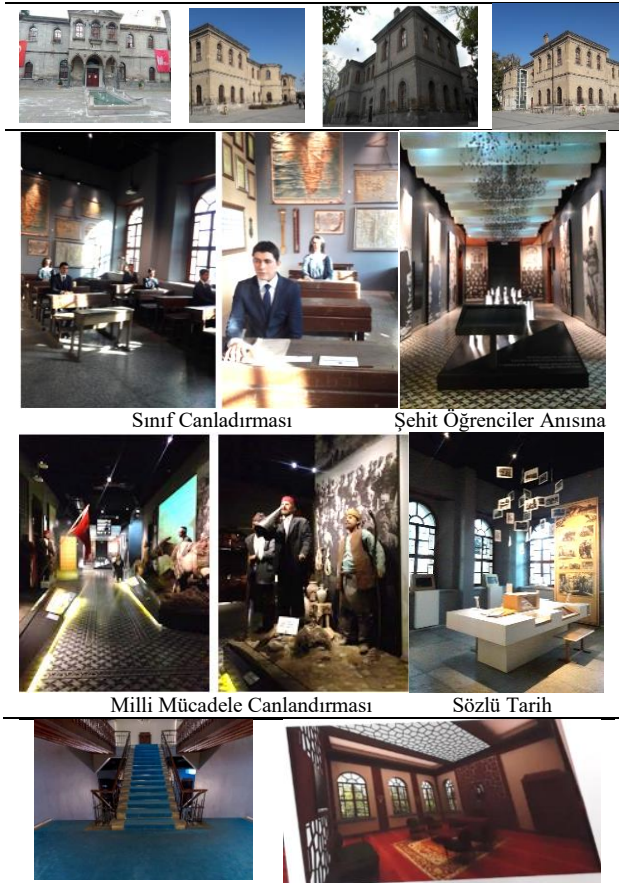
**Çizelge 4:** Milli Mücadele Müzesi cephe ve iç mekân görselleri (Kişisel Arşiv)

4. çizelgede ise müze işlevli yapının yerinde tespit yolu ile ulaşılan cephe ve iç mekân görselleri aktarılmıştır (Çizelge 4). Yapı müze işlevine dönüşümle beraber yeni işlev ihtiyaçları mekânların kullanımında farklılaşmalara neden olmuştur. Müzenin zemin katı sergi alanlarından oluşarak birinci kat idari birimlere ayrılmıştır. Ziyaretçilerin bu kata erişimi olmadığı için bu katta bulunan mekânların görsellerine de erişilememiştir. Bu nedenle KKVKK'da yapıya ait belgeler incelenerek birinci katta bulunan makam odasının görseli kullanılmıştır. Bunun dışında

merdiven sahanlığının görseline de sanal müze ortamından ulaşılmıştır (Şekil 3).

**Şekil 3.** Kayseri Milli Mücadele Müzesi merdiven ara kat (URL-4) ve makam odası renderı (KKVKK Arşivi)
