Tekirdağ Namık Kemal Üniversitesi Yerleşkesinin Kurakçıl Peyzaj Tasarımı Bağlamında İrdelenmesi

Araştırma Makalesi
Research Article

Investigation of Tekirdağ Namık Kemal University Campus According to Xeriscape Design Approach

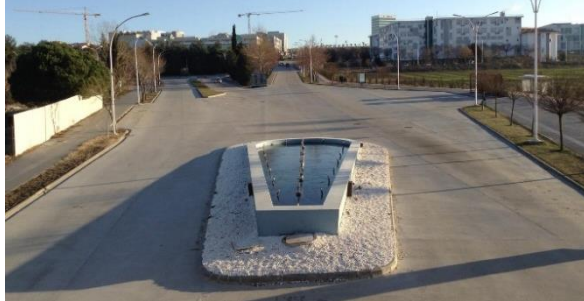
Şekil 1. Ana giriş kapısı

TNKÜ ana giriş kapısı yerleşke alanının batısında Piyango Caddesi üzerinden sağlanmaktadır (Şekil 1). Biri kuzeybatı yönünde, diğerleri de Uygulama ve Araştırma Hastanesi ve yurtlar bölgesi olmak üzere üç kapısı daha bulunmaktadır.

Yerleşkeye giriş çıkışlarının gerçekleştiği ana kapının giriş ve çıkış istikametlerinde yaya kaldırımları parke taş ile döşenmiştir. Giriş kapısının ön ve arka tarafında kavşak düzenlemesi yapılmış yeşil alan olarak ayrılmış bölümler de bulunmaktadır. Bu alanlarda çim bitkileri ve yer örtücüler yer almaktadır. Alanların genelinde otomatik sulama sistemi bulunmaktadır. Giriş kapısının hemen ardında araç giriş çıkışını ayıran podima taşları ile çevrili bir süs havuzu bulunmaktadır. Devamında ise geniş bir asfalt alan yer almaktadır. Fonksiyonel olmayan bu sert zeminlerde yeşil doku açısından yoksun bir tasarım ortaya konulmuş olması neticesinde Korkut ve ark. (2016) tarafından bildirildiği gibi kentsel ısı adası oluşumu artırılmaktadır. Ayrıca alanda bitkisel ve yapısal materyal ile yönlendirmenin yetersiz olduğu anlaşılmaktadır. Yerleşke içerisinde yaya sirkülasyonu için ayrılmış sert zeminlerin giriş kapısını takip eden yollarda yeşil bant ile ayrılmıştır. Kampüs içerisindeki bazı yaya yollarında ise yol ağaçlandırılması için bırakılan dairesel boşluklar ile sert zemin yumuşatılmaya çalışılmıştır. Giriş kapısından fakülterlere devam eden Prunus ceracifea "Atropurpurea" (Kırmızı Yapraklı Süs Eriği) bitkileri ile alle oluşturulmuş, yolda küp taşlar, engelli yolu ve bisiklet yolu bir arada düşünülerek yeniden düzenlenmiştir.

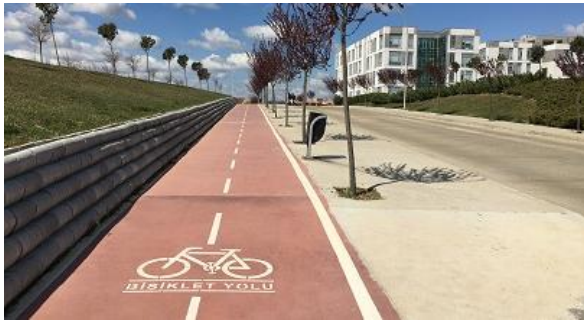
Şekil 2. Yaya ve bisiklet yolu

Bisiklet yollarının yerleşke içerisinde birçok noktada konumlandırılmıştır (Şekil 2). Buna karşın bisiklet ağının her noktaya ulaşımı sağlayacak kadar iyi bir koordinasyona sahip olmadığı gözlemlenmiştir.

Mevcut bisiklet yollarının tüm ulaşım ağı ile koordine bir bisiklet yolu düzenlemesinin tamamlanması ve bisiklet park yerlerinin oluşturulması gereklidir. Ayrıca toplu taşıma araçlarına yönlendirme ve ring seferlerinin artırılmasıyla, yerleşke içerisine mümkün olduğunca daha az motorlu taşıt girmesi sağlanmalıdır. Böylece karbon salınımı düşürülmüş olacaktır.

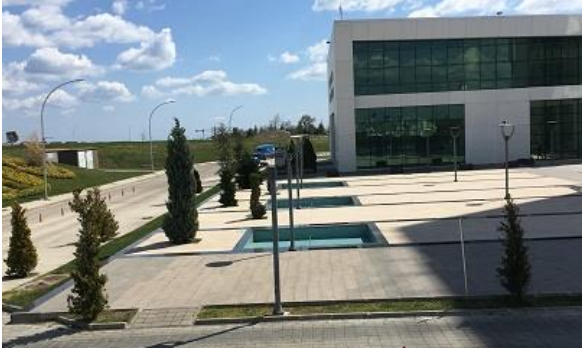
Şekil 3. Sert zemin ve süs havuzları

Rektörlük binasının giriş kısımlarında sert görünümlü beton zeminler yer yer yeşil alanlar ile yumuşatılmış, bordür olarak çok yıllık yer örtücülere yer verilmiştir. Ahşap saksılar ile ortama yeşil doku artırılmıştır. Rektörlük binasının kuzey tarafındaki hafif meyilli alanda yer örtücü bitkilerin doku ve renk etkilerinden yararlanılarak çim yüzeyler azaltılmıştır. Giriş kısmında traverten geçirimsiz sert zeminlere yer verilmiş olup, drenajın sağlanmasına da kısmen katkı sağlayan dörtgen şeklinde oluşturulmuş yeşil parterlerde ibrelî çalılara yer verilmiştir. Su gösterisi için ebatları daha büyük dörtgen formlarda havuzlar oluşturulmuştur (Şekil 3).

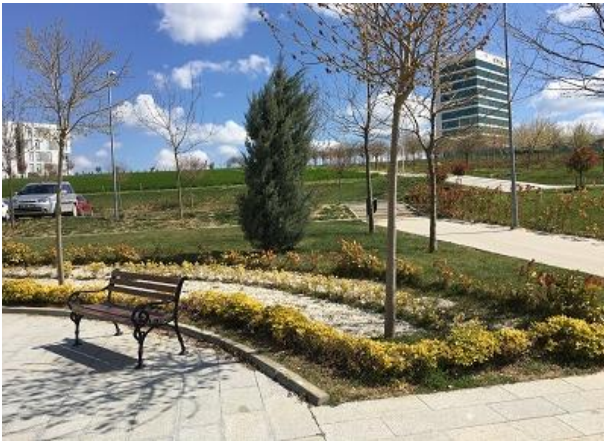
Şekil 4. Fen Edebiyat Fakültesi bahçesi

Fen-Edebiyat Fakültesi bahçesinde ibrelî ve yer örtücü bitkilerin malç malzemeleri ile desteklenmesi neticesinde kurakçıl peyzaj çalışması örneklendirilmiştir (Şekil 4). Ziraat Fakültesi Dekanlığı'nın önündeki şevli alanda geniş çim yüzeylere yer verilmiş ve kurakçıl peyzaj tasarım yaklaşımına yönelik bir çalışma bulunmamaktadır.

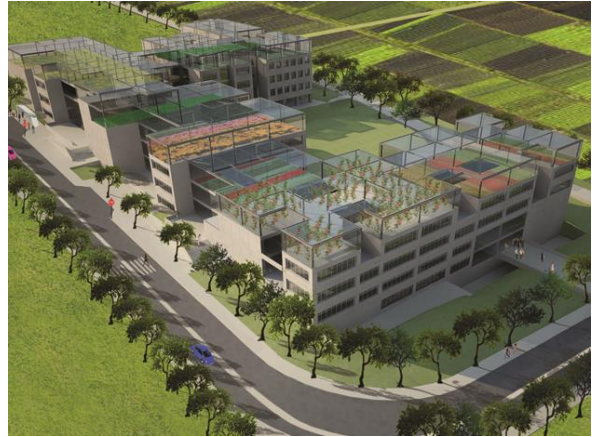
Şekil 5. Ortak derslik (Arkiv, 23.04.2019)

Ortak derslik binalarının çatıları projelendirilme esnasında sera olarak tasarlanmış, ancak projenin bu kısmı uygulanmamıştır. Merkezi kütüphane binasının çatısı da yeşil çatı olarak planlanmıştır (Şekil 5).

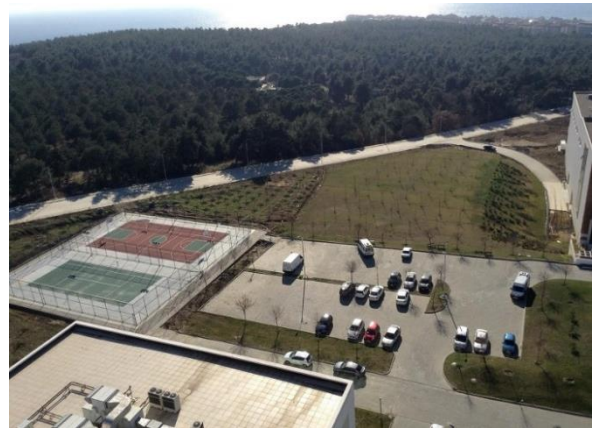
Şekil 6. Yerleşke içerisinde otoparklar

Her akademik ve idari çevresinde otopark alanı tanzim edilmiştir. (Şekil 6). Ayrıca ortak alanlarda çok daha fazla araç kapasiteli otoparklar bulunmaktadır. Vaziyet planında toplamda 50 dönümden fazla bir alan otopark olarak ayrılmıştır. Çoğu otopark alanında beton parke taşı tercih edilerek sert zeminler tesis edilmiştir. Bu zeminler yağmur sularının toprağa dönüşümüne büyük ölçüde engel olmakta ve soğuk bir görünüm oluşturmaktadır. Otopark alanlarında zemin döşeme malzemesi olarak çim plak taşı gibi geçirimli bir materyal kullanılması bu taşların arasında kurakçıl çim türlerinin yetiştirilmesi hem işlevsel, hem de estetik açıdan daha uygun olacaktır. Böylelikle yüzey akışı ve kanal sistemi ile yağmur sularının kaybı önlenerek, yer altı su kaynakları beslenebilecektir. Ayrıca otoparkların da yeşil otoparka dönüştürülmesi sağlanmalıdır.

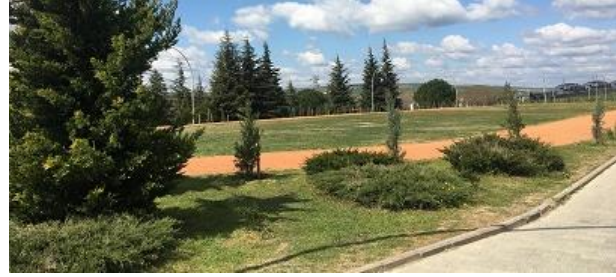
Şekil 7. Atletizm pisti

Spor Kompleksi'nin güneyinde çim doku ve kiremit tozu ile oluşturulmuş atletizm pistinin etrafında ibrelî ağaç ve çalılara yer verilmiştir (Şekil 7). Bina girişinde merdiven ve engelli rampa formundaki yaya yolu istikametinde çalı formu bitkilere yer verilmiştir.

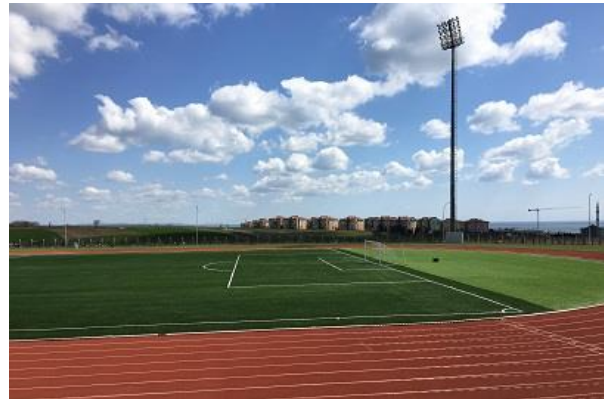
Şekil 8. TNKÜ Stadyumu

4000 kişi Kapasiteli TNKÜ stadyumu 68 m x 105 m ebatlarındaki futbol sahasını çevreleyen 430 m uzunluğundaki sentetik atletizm pistine sahiptir (Şekil 8).

Yerleşkenin kuzey doğusunda kalan Stadyum otopark ve bağlantı yolları ile yaklaşık 5 hektarlık alanda konumlandırılmıştır. Stadyuma bağlantıyı sağlayan yaya ve araç sirkülasyonları geçirimsiz sert zeminlerden oluşmaktadır. Yeşil bant ile ayrılmamış ve fonksiyonel olmayan bu bağlantı yolları ayrıca estetik anlayıştan da uzaktır. Böylesi bir spor tesisine ulaşımı sağlayan yolların bisiklet yolları ile entegre, su etkin peyzaj yaklaşımı doğrultusunda doğa ile dost, kurakçıl peyzaj kavramına göre yerel bitki örtüsüne mensup türler ile yeniden düzenlenmesi gerekliliği önem arz etmektedir.

Otoparkların yeşil otopark şeklinde planlanması, gölgeleme özelliği de bulunan geniş yapraklı ağaççıklara yer verilmesi, geçirimli yapıdaki çim plak taşları ile döşenmesi ve mümkünse kurakçıl çim türlerinin yetiştirilmesi sağlanmalıdır. Böylece yağış sularının yüzey akışı azaltılarak toprağa kavuşmasına yardımcı olunacaktır. Yeşil doku ile yumuşatılan sert zeminler sayesinde bitkilerin mikroklima oluşturma etkisinden yararlanılmış olacaktır. TNKÜ Spor Kompleksi ve

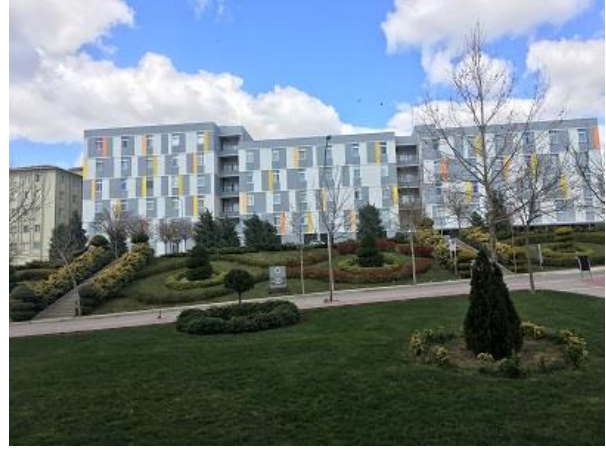
Şekil 9. Öğrenci Yurtları Şevli Alan

Yerleşke bünyesindeki öğrenci yurdunun ön kısmında yer alan eğimli alanda dairesel olarak yer örtücü bitkilere yer verilmiştir. Ayrıca spiral formdaki ibrelili çalılıarın zeminlerine podima taşları ile malçlama yapılmıştır. Merdivenlerin yanlarında yönlendirmeyi de sağlayan bordür amaçlı kullanılan çalılıar yer almaktadır (Şekil 9).

Yurt binalarının çatılarının yeşil çatıya dönüştürülmesi ile kentsel ısı adası etkisi azaltılabilir. Bina yalıtımı artırılır, yağmur sularının drenajı ve depolanmasına olanak sağlanabilir. Seçilecek kurakçıl karakterdeki bitki türleri ile oluşturulan çatı bahçeleri estetik ve işlevsel bir misyon üstlenmiş olacaktır. Ayrıca binaların duvarlarında oluşturulacak dikey bahçelerde aynı çatı bahçelerinde olduğu gibi kentsel ısı adası etkisini azaltacak ve yalıtım sağlayacaktır.

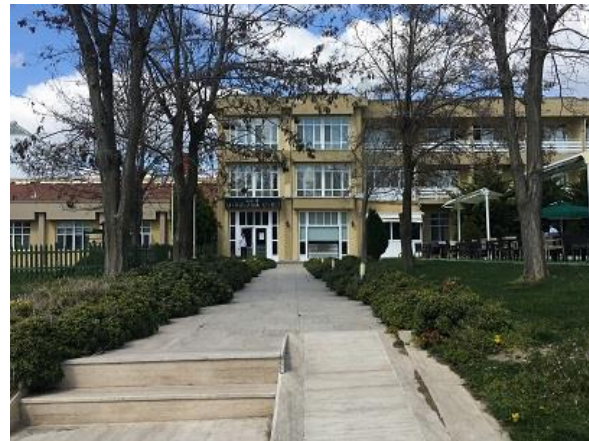
Şekil 10. Uygulama Oteli

Uygulama Otelinin bahçesinde misafirlerin ağırlandığı ön bahçe kısımlarında geniş çim yüzeyler bulunmaktadır. Otel girişine doğru uzanan aksın iki yanında Pittosporum tobira (Pitos) yer örtücüleri kullanılmıştır. Büyük ağaçların ve binaların gölgesinde kalan yeşil alanlarda çim yüzeylerin azaltılarak malç malzemeleri ve kurakçıl özellikteki yerli bitki örtüsüne mensup bitkisel materyal ile sürdürülebilir bir peyzaj tasarım çalışması yapılma zorunluğu anlaşılmaktadır. Otomatik sulama sistemi bulunmaktadır (Şekil 10). Uygulama Otelinin çatısına yerleştirilecek güneş panelleri ile sıcak su ihtiyacı yenilenebilir enerji kaynakları ile karşılanabilir.

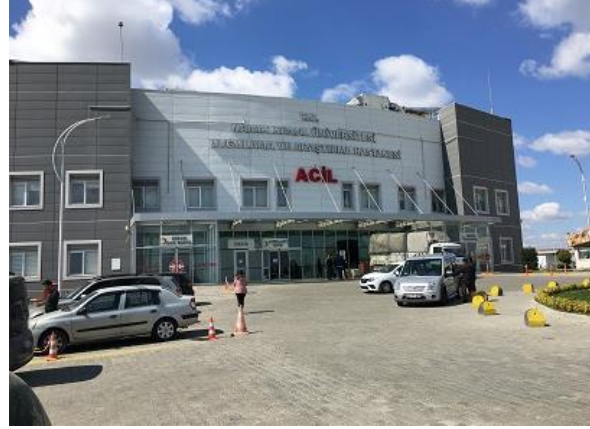
Şekil 11. Uygulama ve Araştırma Hastanesi girişi

Uygulama ve Araştırma hastanesi otopark ve çevreleyen yeşil alan ile birlikte yaklaşık 8 hektarlık yer kaplamaktadır. Yaya ulaşım aksını sağlayan beton parke taşlar ile kaplı otopark alanında yaya ve araç sirkülasyonu karmaşa oluşturmaktadır (Şekil 11). Ayrıca otoparklarda yeterli bitkisel düzenleme yapılmamıştır. Hastane çevresinin kurakçıl peyzaj tasarım yaklaşımına göre düzenlenmesi gereklidir.

Diğer akademik birimle birlikte hastane çatıları yeşil çatı olarak düzenlenebilir. Buradan toplanan yağmur suları havuzlarda depolanabilir ve suyun psikoloji üzerindeki dinlendirici etkisi de göz önünde bulundurularak aynı zamanda bu depo alanları süs havuzları olarak da faaliyet gösterebilir. Çatılara güneş panelleri yerleştirilmesi kurakçıl peyzaj yaklaşımına yönelik bir uygulama olacaktır.

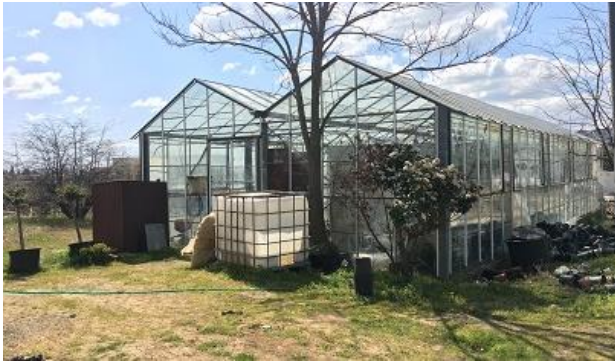
Şekil 12. Cam sera

Peyzaj Mimarlığı bölümünün kontrolünde ısıtma ve otomatik sulama sistemleri bulunan modern cam sera 125 m²'dir (Şekil 12). Ayrıca toplam 1920 m² 6 adet naylon sera bulunmaktadır.

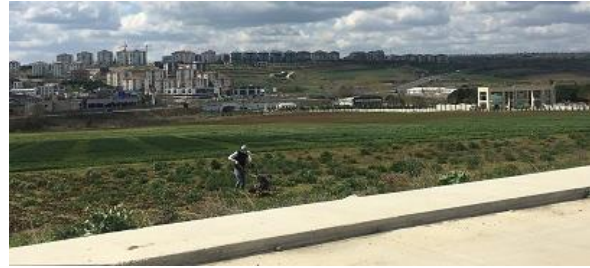
Şekil 13. Deneme parselleri

Yerleşke vaziyet planında, güney, güney batı ve kuzey sınırı başta olmak üzere farklı noktalarda deneme parsellerinin ayrıldığı görülmektedir. Yaklaşık 140.000 m²'den oluşan bu alanlarda tarımsal üretim ve ar-ge çalışmaları gerçekleştirilirken ekonomik fayda da sağlanmaktadır. Toprak işleme buharlaşmayla su kaybını artırmayacak düzeyde yapılmalıdır. Organik bitki artıklarının da kompost gübre yapımında kullanılarak tarımsal faaliyetlerde değerlendirilmesi kurakçıl peyzaj tasarım yaklaşımı açısından faydalı bir eylem olacaktır. Kış ve bahar aylarında dondan korunmak yaz aylarında ise buharlaşmayı önlemek amacıyla malçlama yapılması tarımsal faaliyetlerde suyun etkin kullanımını sağlayacaktır (Şekil 13). Ziraat Fakültesi B Blok önünde yer örtücü tıbbi bitkilerden oluşan bir koleksiyon bahçesi tesis edilmiştir. Yarım daire şeklindeki alanının merkezde birleşen ulaşım aksları ile oluşan çeyrek daire ve yay şeklindeki parsellerden oluşmuştur. Bu parsellerde kurakçıl peyzaj yaklaşımına uygun karakterde bitki türleri bulunmakta olup, damla sulama sistemleri tesis edilmiştir (Şekil 14).
